# Ekspertyza

**Tytuł opracowania:** Ekspertyza dotycząca pomieszczeń Krajowej Izby Diagnostów Laboratoryjnych po zalaniu, w Warszawie przy ul. Konopackiej 4.

**Warszawa, 04 sierpnia 2023**

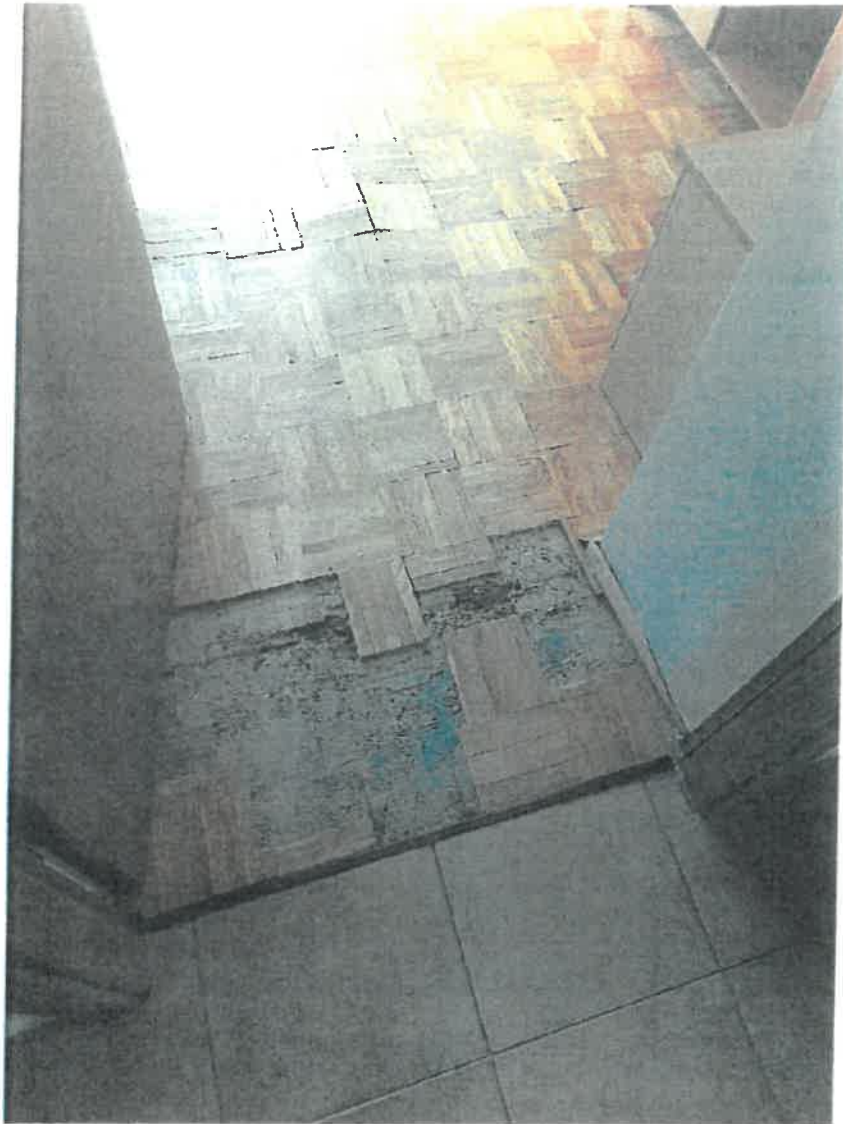
**Fotografia nr 3 – Widok uszkodzonej posadzki po zalaniu  
w pomieszczeniu nr 508.2 .**

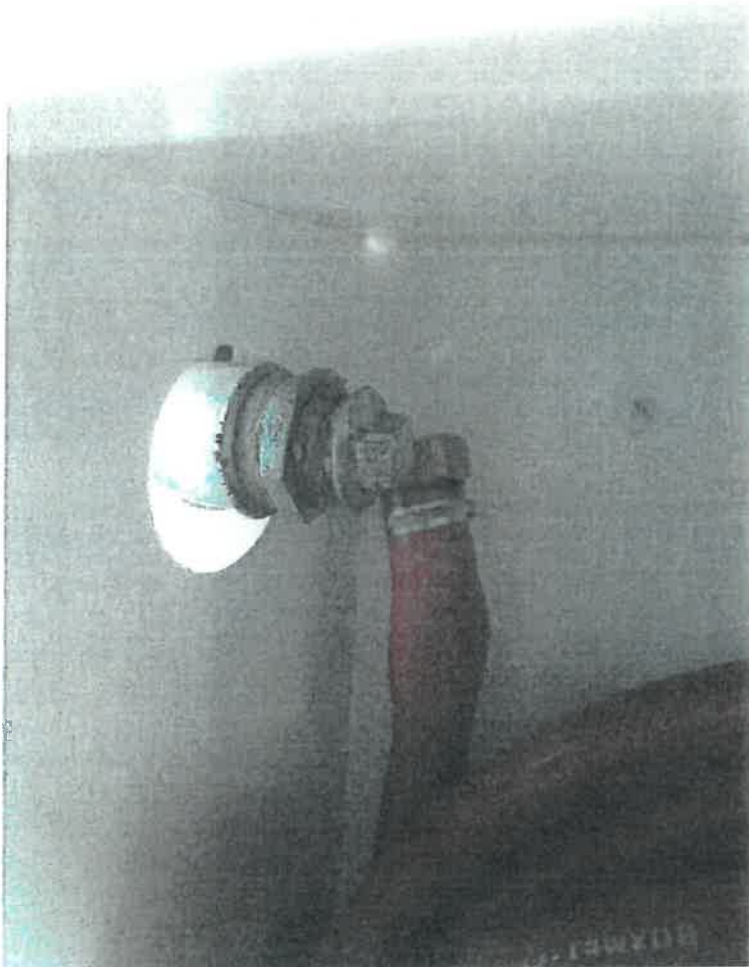
**Fotografia nr 2 - Widok zaślepionej instalacji przeciwpożarowej,  
w miejscu gdzie wystąpiła awaria.**

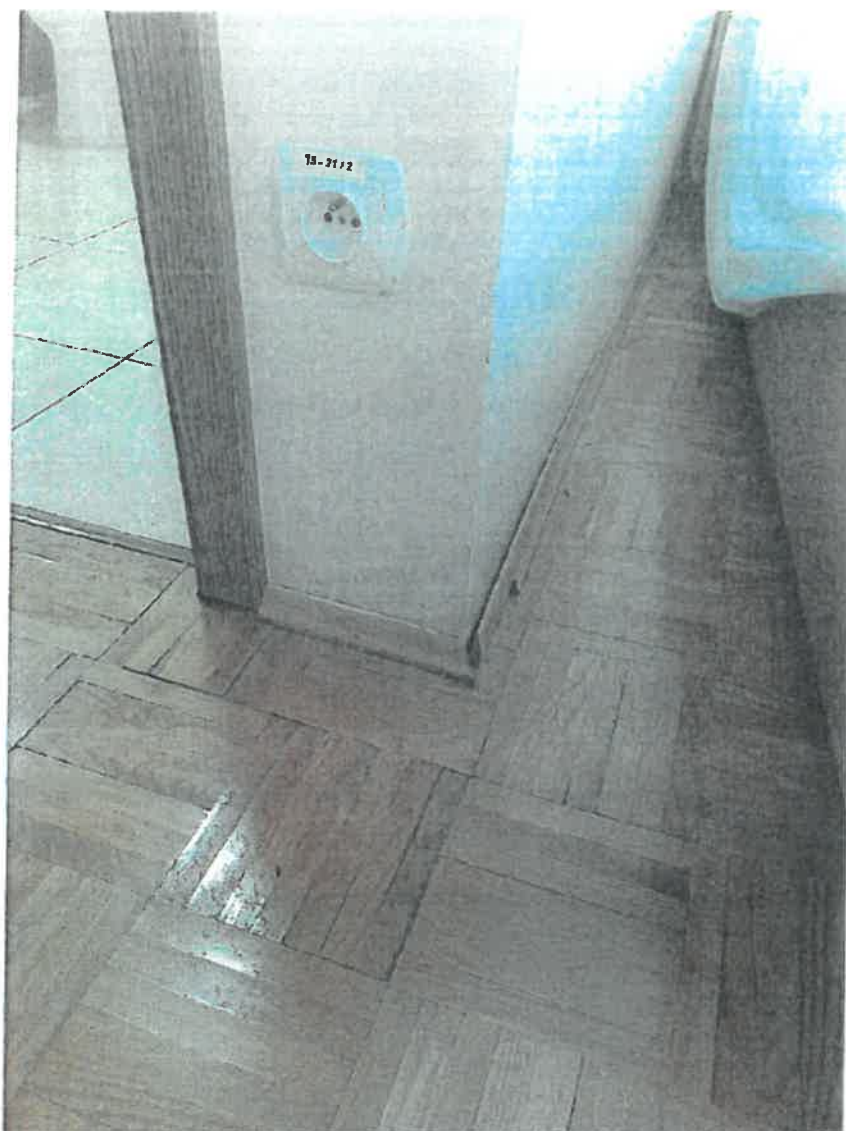
**Fotografia nr 4 – Widok uszkodzonej posadzki po zalaniu w pomieszczeniu nr 501.1 .**

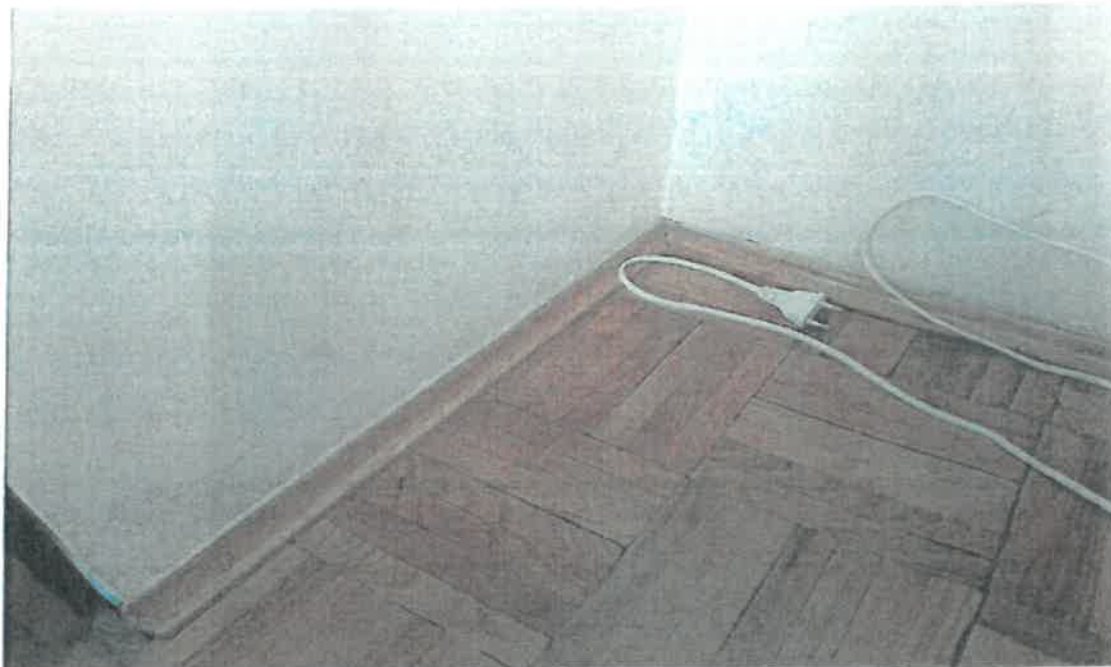
**Fotografia nr 5 – Widok uszkodzonej posadzki po zalaniu w pomieszczeniu nr 501.1 .**

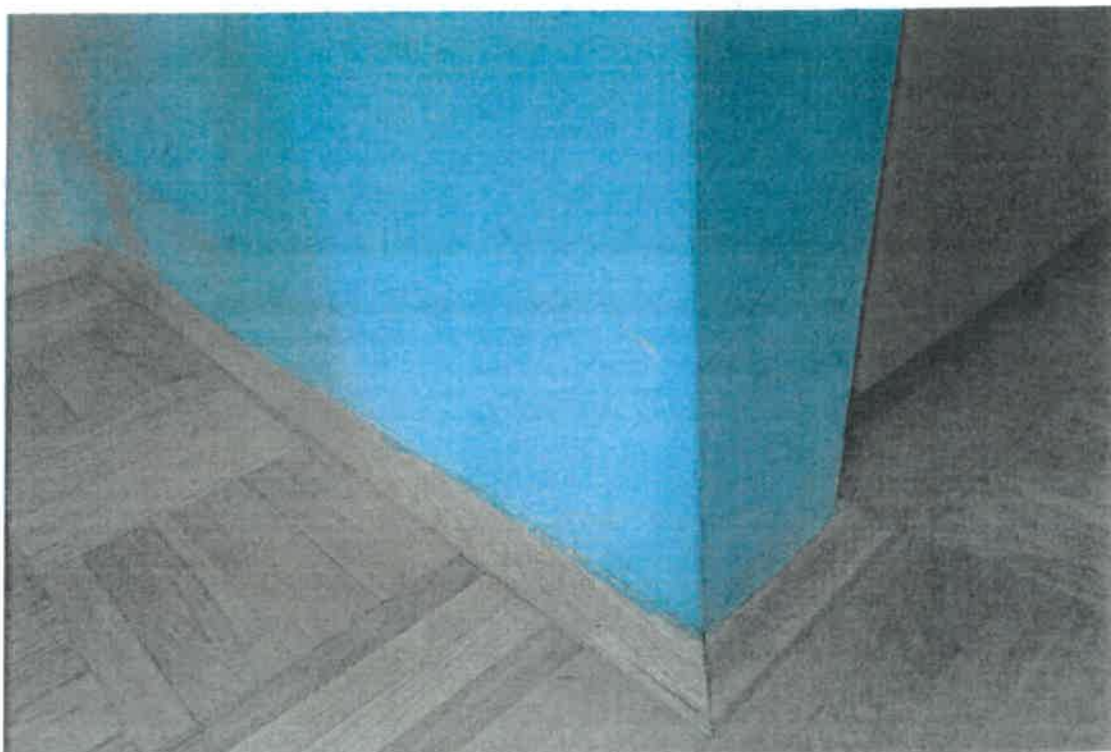
**Fotografia nr 6 – Widok uszkodzonej posadzki po zalaniu w pomieszczeniu nr 501.1 .**

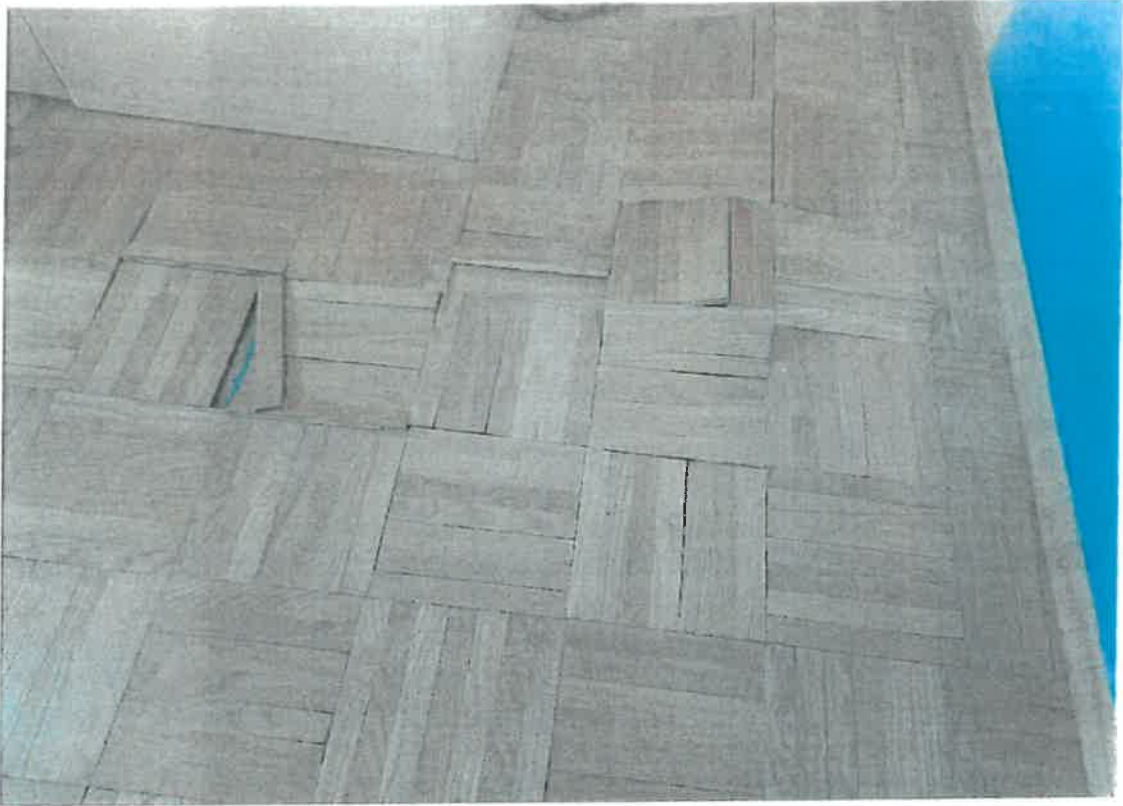
**Fotografia nr 8 – Widok uszkodzonej posadzki po zalaniu w pomieszczeniu nr 501.1 .**

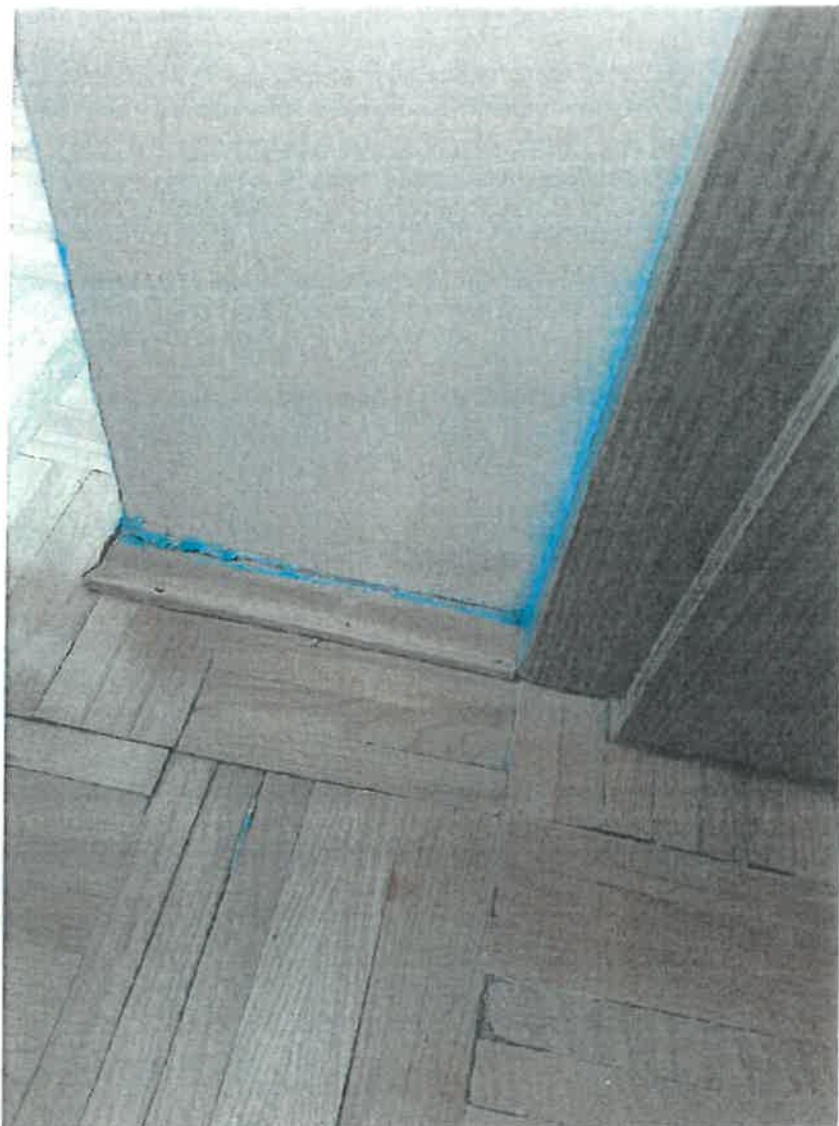
**Fotografia nr 7** – Widok uszkodzonej posadzki po zalaniu w pomieszczeniu nr 501.1 .

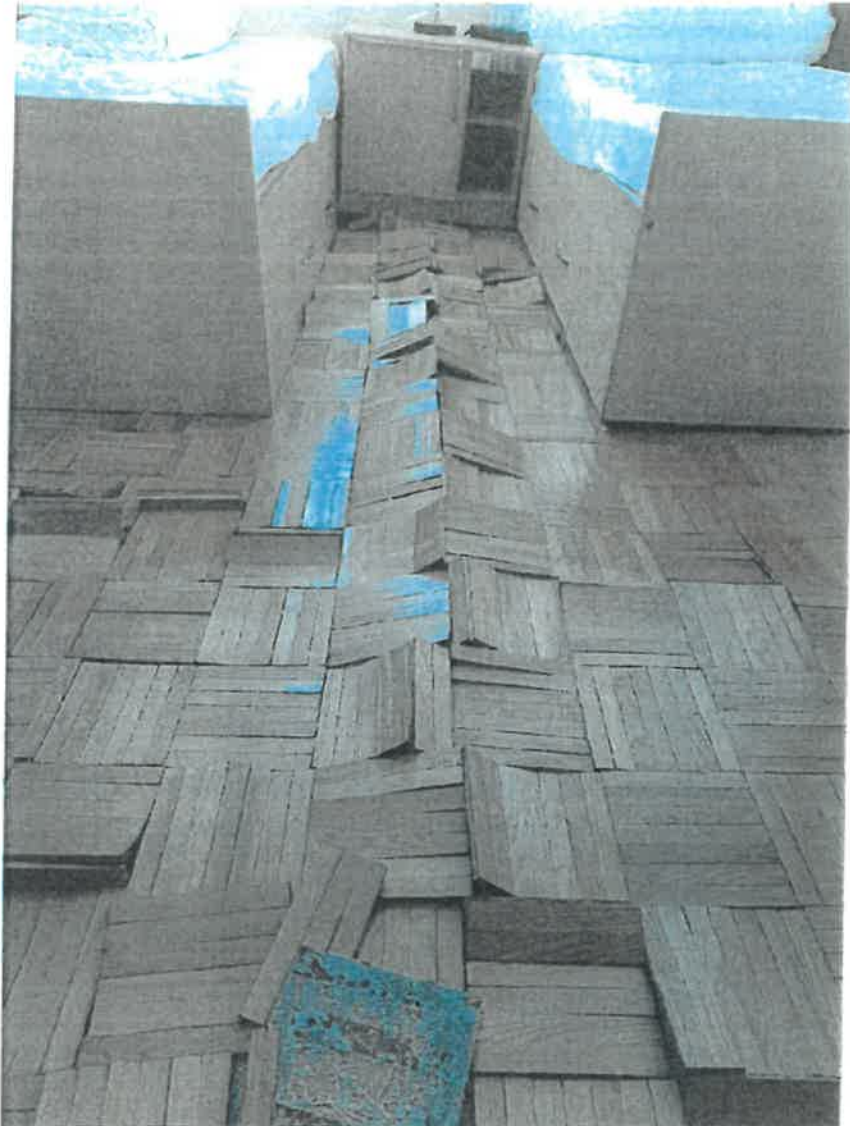
**Fotografia nr 9 – Widok uszkodzonej posadzki po zalaniu w pomieszczeniu nr 502.2 .**

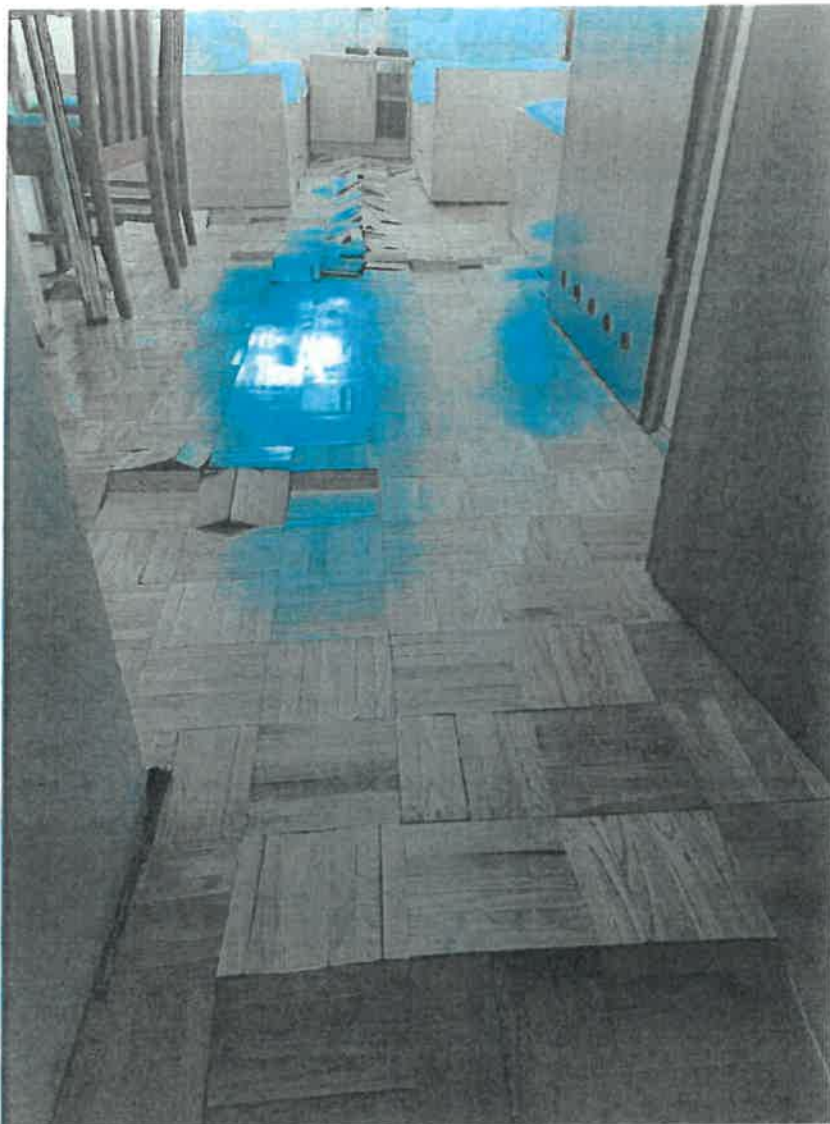
**Fotografia nr 10** – Widok uszkodzonej posadzki po zalaniu w pomieszczeniu nr 502.2 .

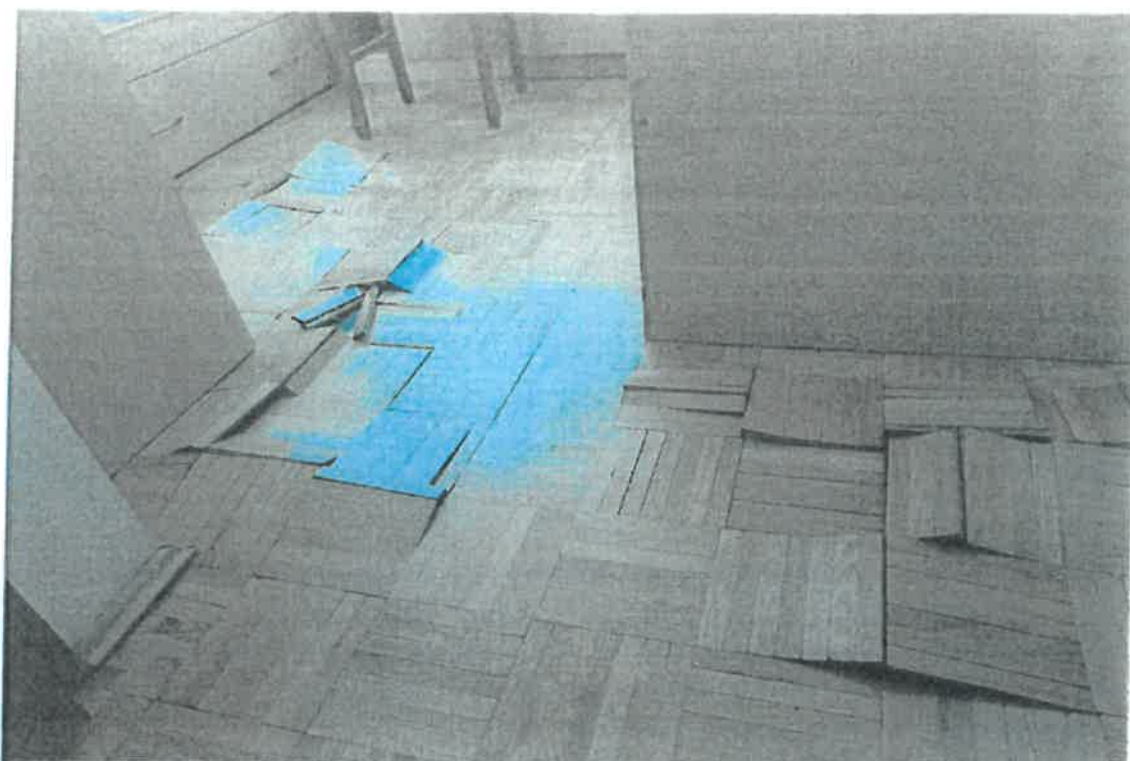
**Fotografia nr 11** – Widok uszkodzonej posadzki po zalaniu w pomieszczeniu nr 503.2 .

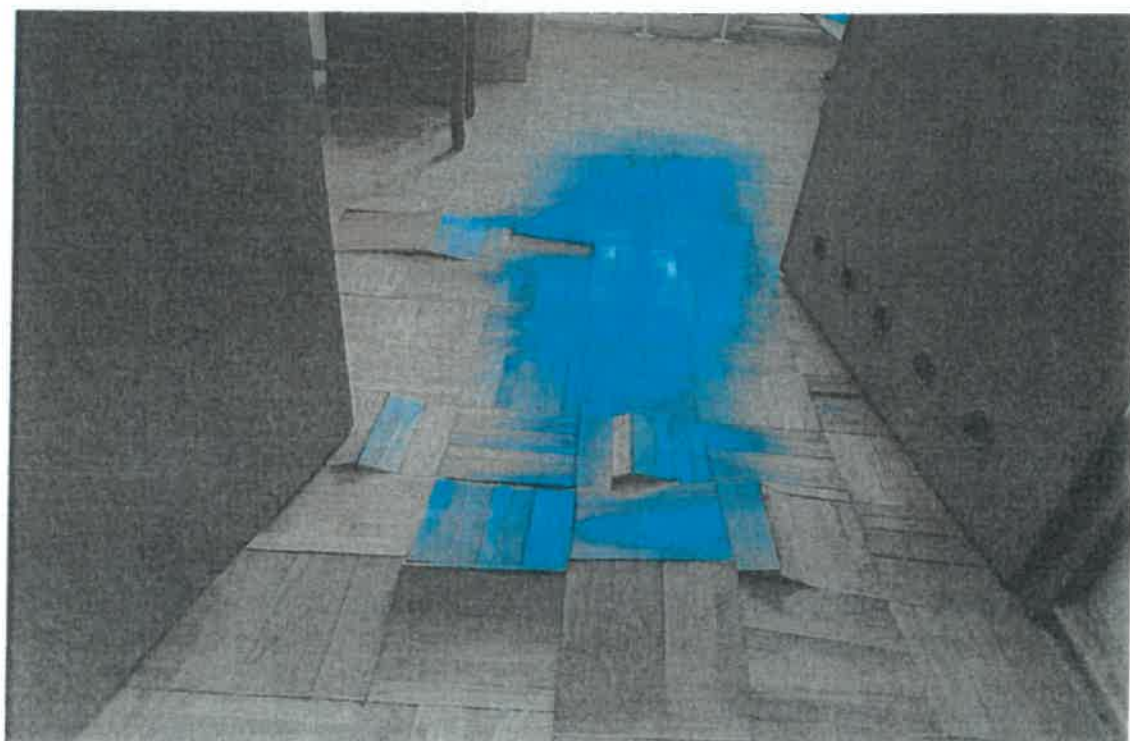
**Fotografia nr 12** – Widok uszkodzonej posadzki po zalaniu w pomieszczeniu nr 506.2 .

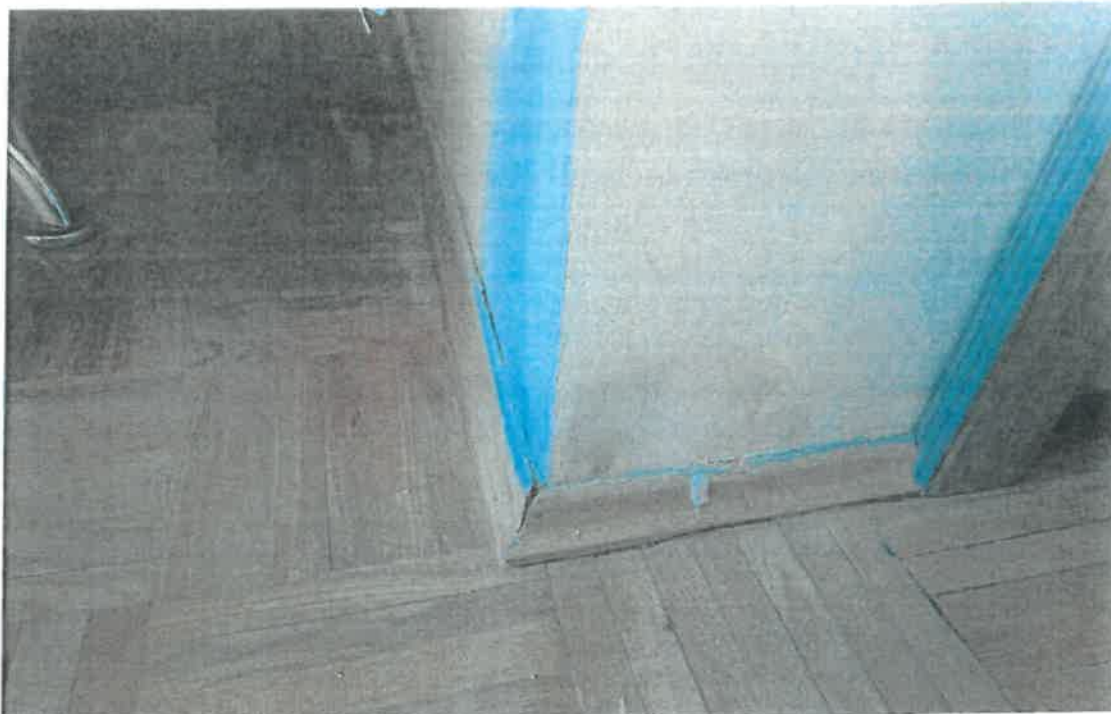
**Fotografia nr 13** – Widok uszkodzonej posadzki po zalaniu w pomieszczeniu nr 506.2 .

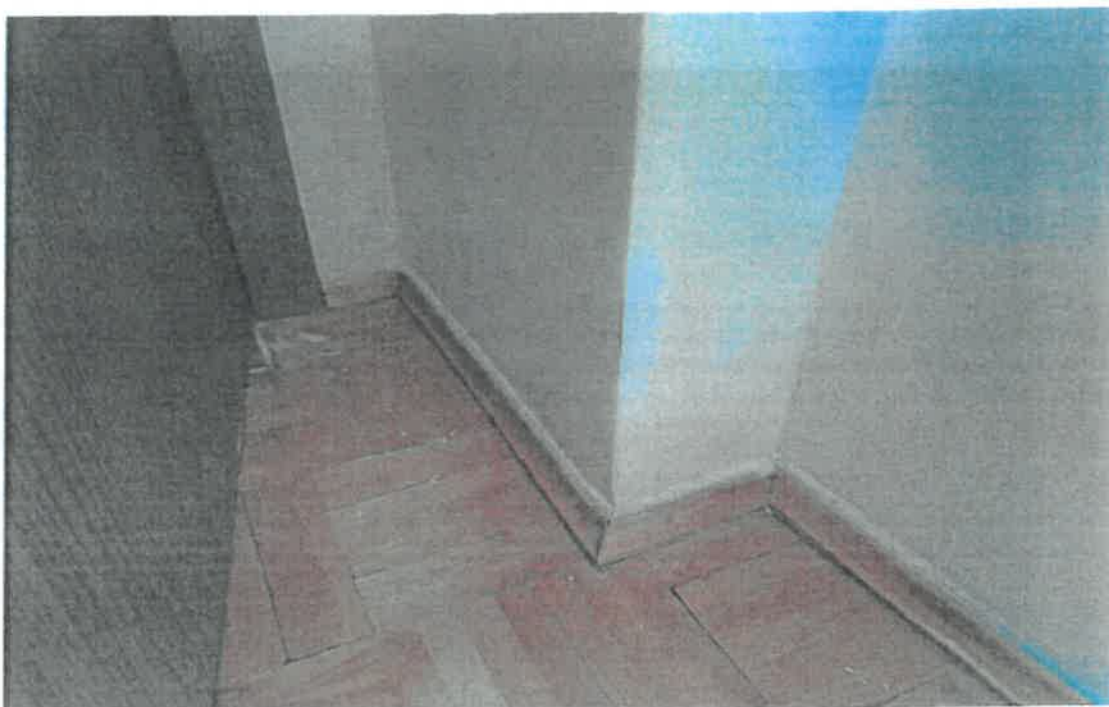
**Fotografia nr 14** – Widok uszkodzonej posadzki po zalaniu w pomieszczeniu nr 506.2

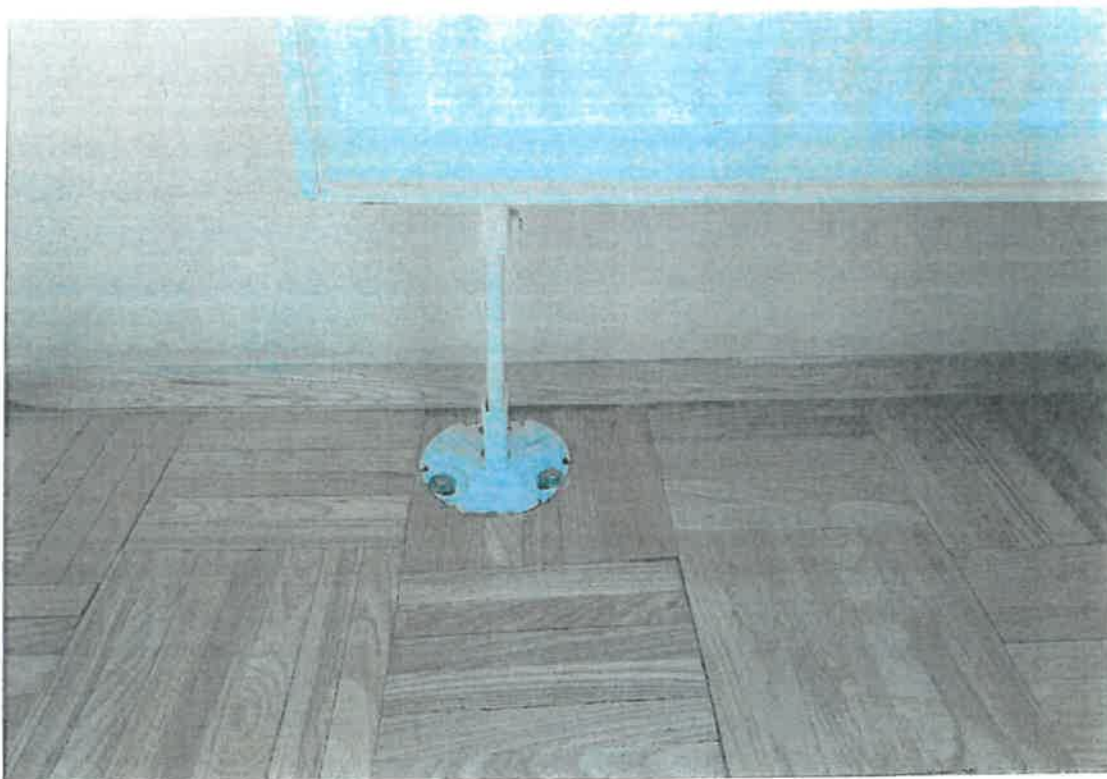
**Fotografia nr 17** – Widok uszkodzonej posadzki po zalaniu w pomieszczeniu nr 506.2 .

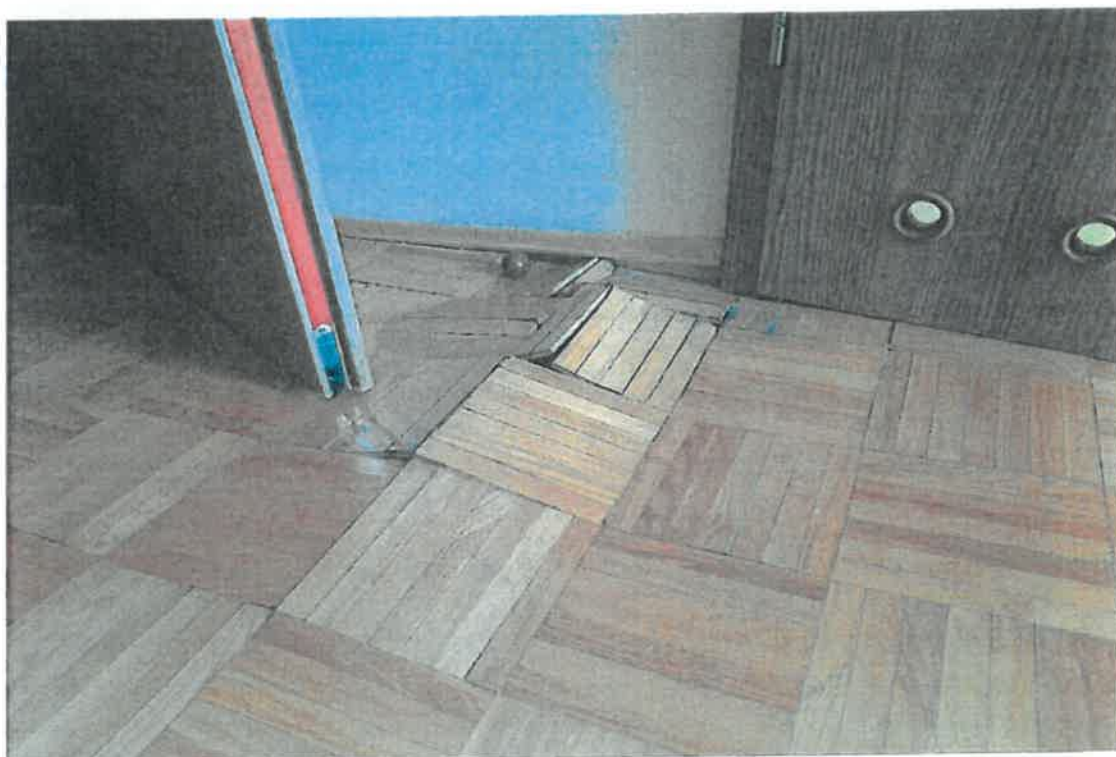
**Fotografia nr 18** – Widok uszkodzonej posadzki po zalaniu w pomieszczeniu nr 506.2 .

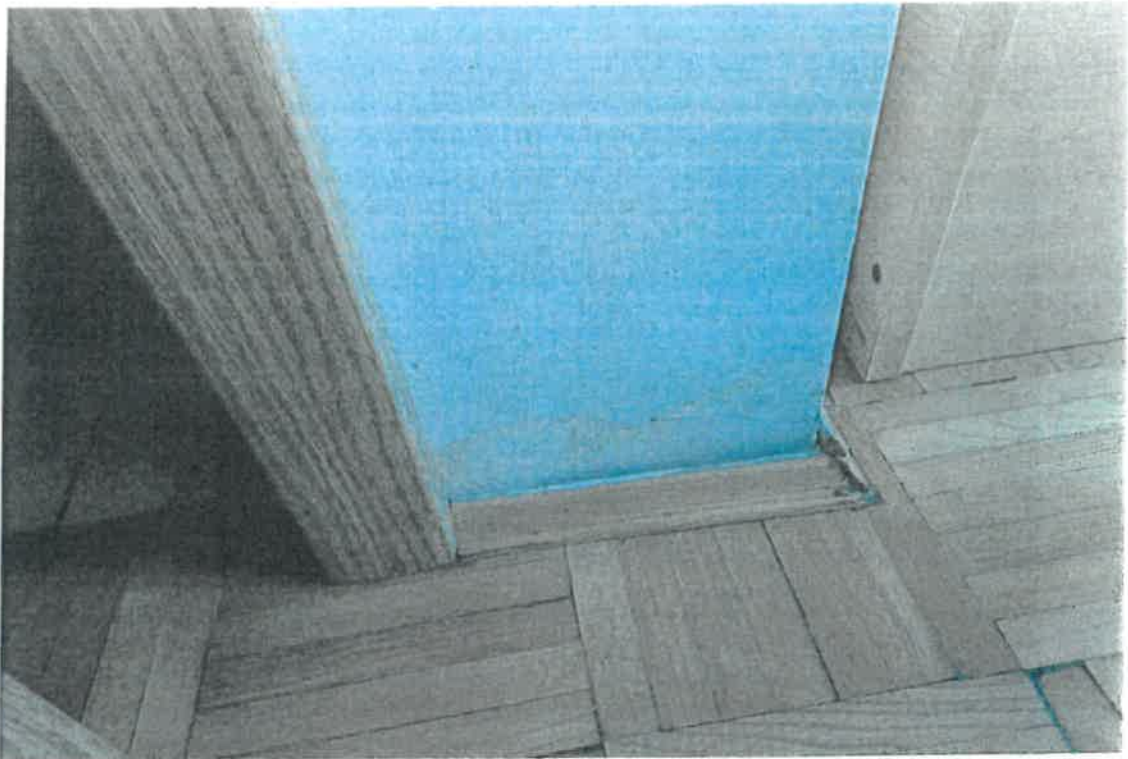
**Fotografia nr 15** – Widok uszkodzonej posadzki po zalaniu w pomieszczeniu nr 506.2 .

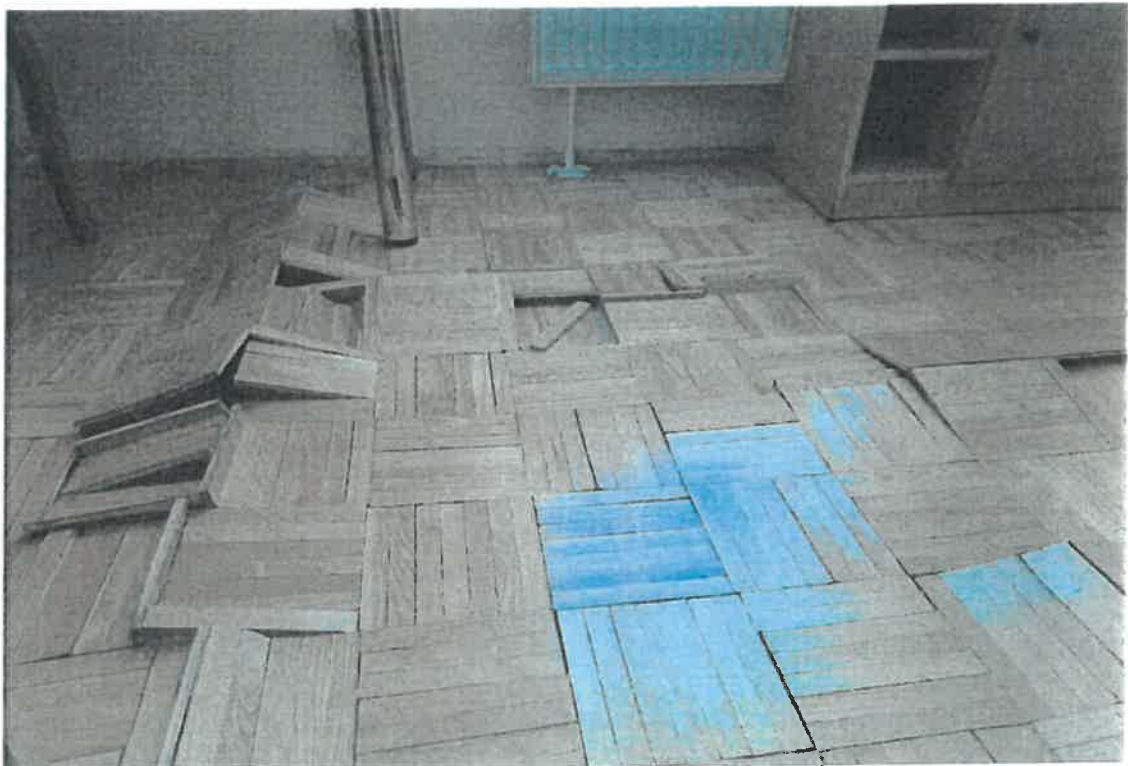
**Fotografia nr 16** – Widok uszkodzonej posadzki po zalaniu w pomieszczeniu nr 506.2 .

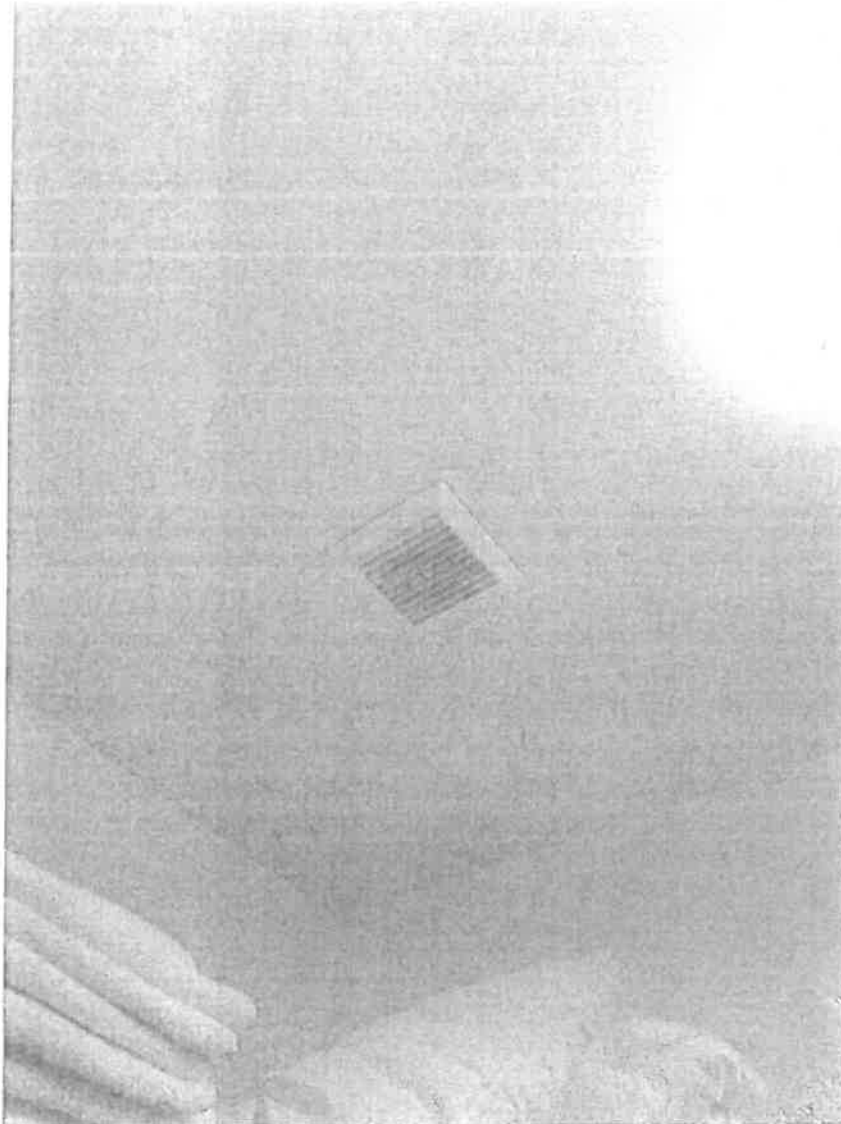
**Fotografia nr 19 – Zalany sufit w pomieszczeniu nr 505.2 .**

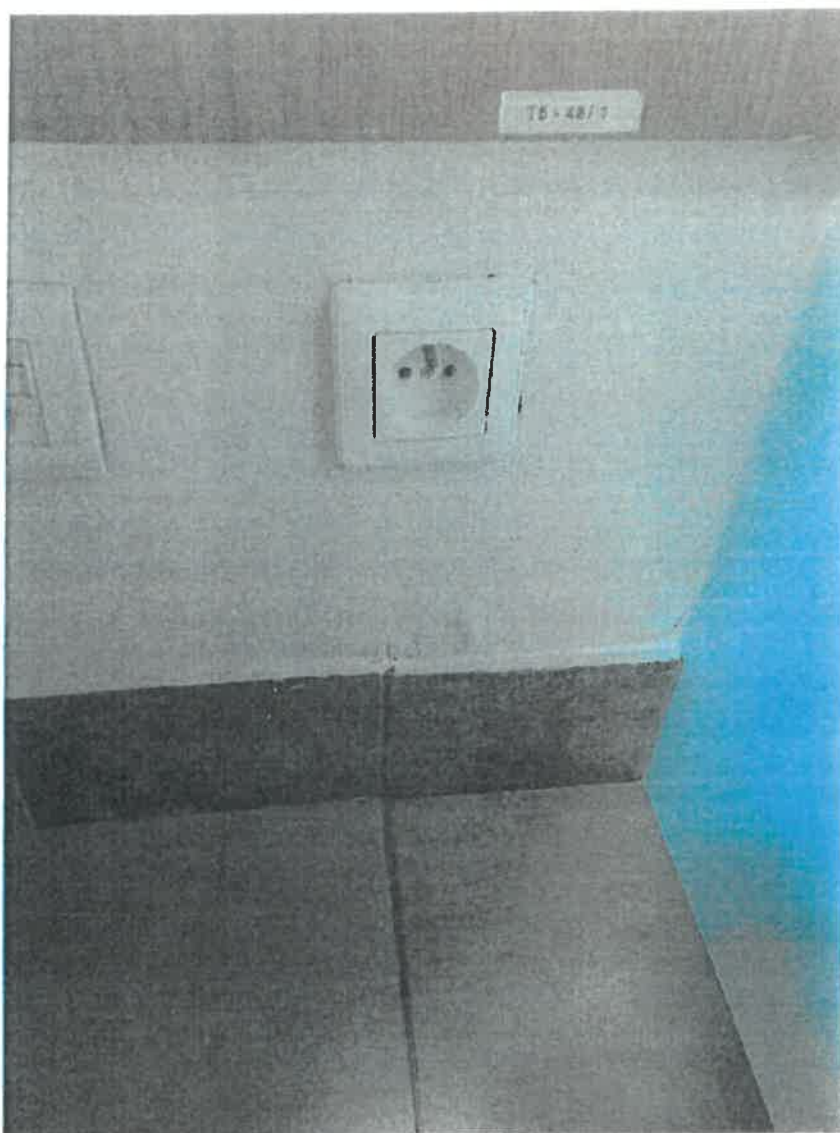
**Fotografia nr 21** – Widok uszkodzonej posadzki po zalaniu w pomieszczeniu nr 508.2 . Powyżej cokołu widoczne są purchle na płycie kartonowo gipsowej po zalaniu pomieszczenia.

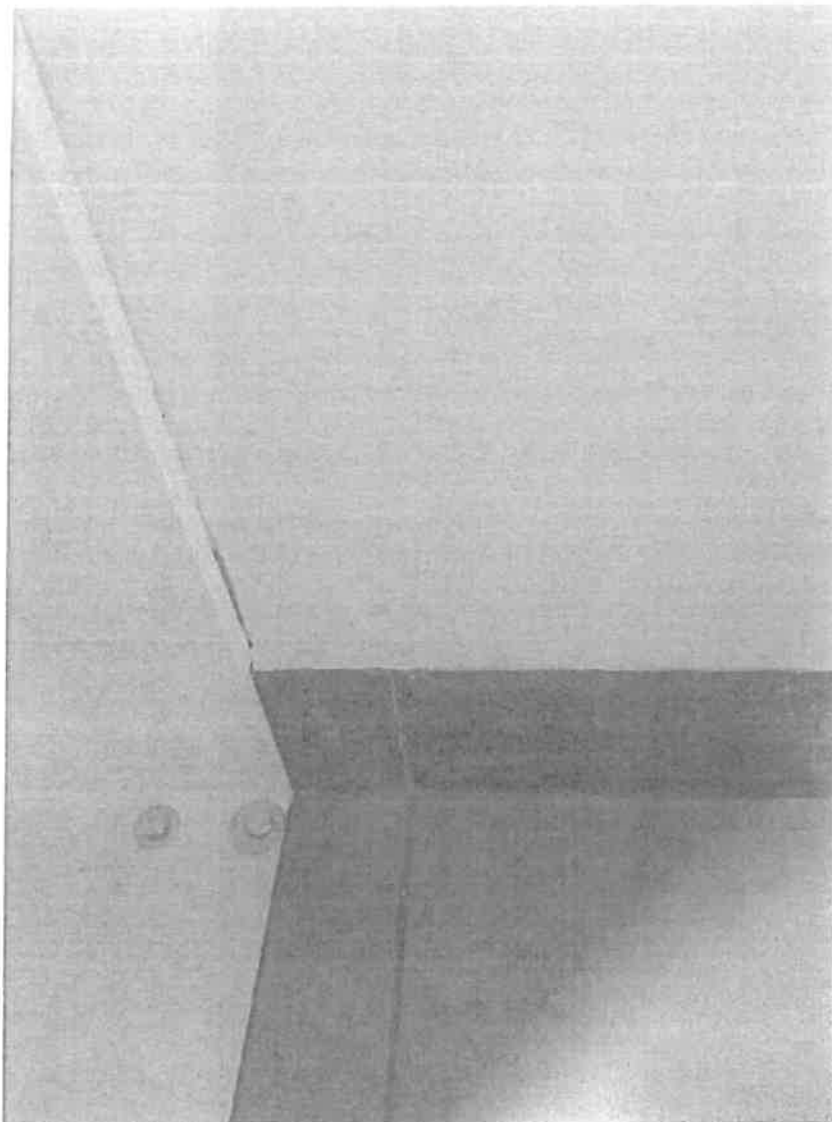
**Fotografia nr 22** – Widok uszkodzonej posadzki po zalaniu w pomieszczeniu nr 508.2 . Powyżej cokołu widoczne są purchle na płycie kartonowo gipsowej po zalaniu pomieszczenia.

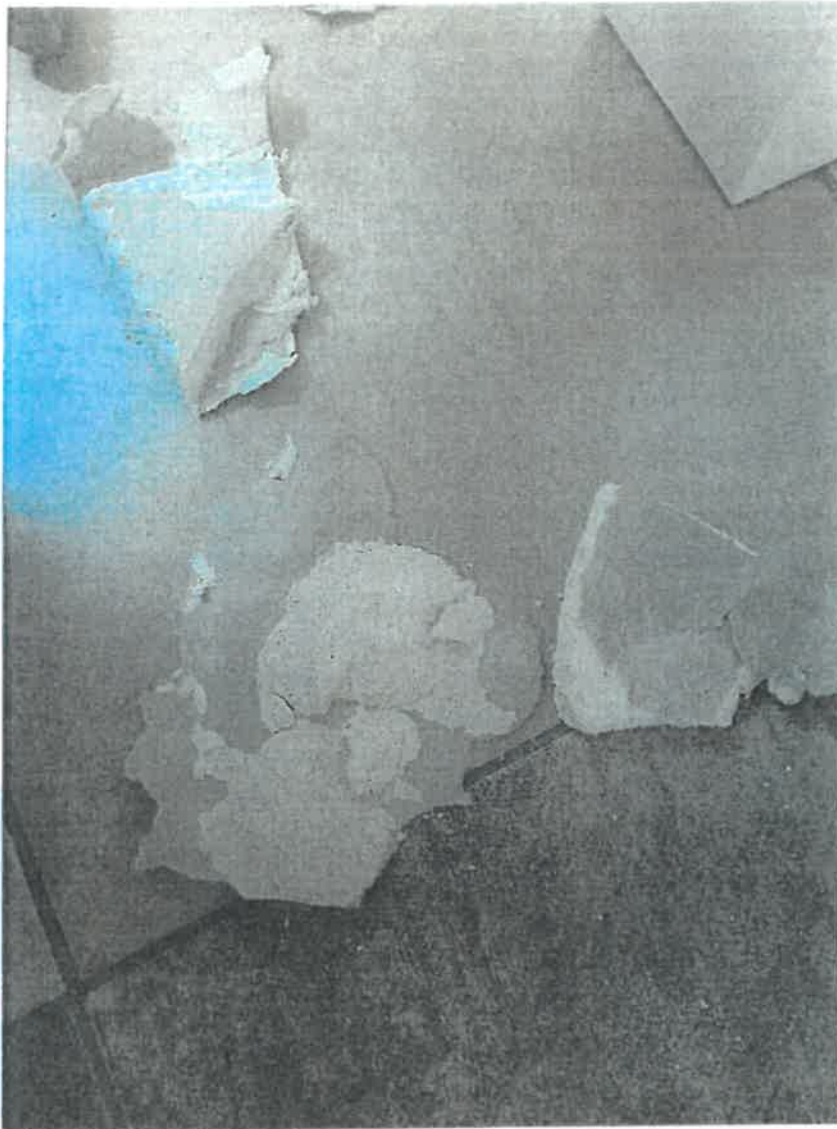
**Fotografia nr 23** – Powyżej cokołu płyta kartonowo gipsowa została przecięta w miejscu powstałych purchli.

Na posadzce leży rozwarstwiona płyta kartonowo gipsowa pochodząca z purchli powstałych w obrębie pomieszczenia nr 508.2.

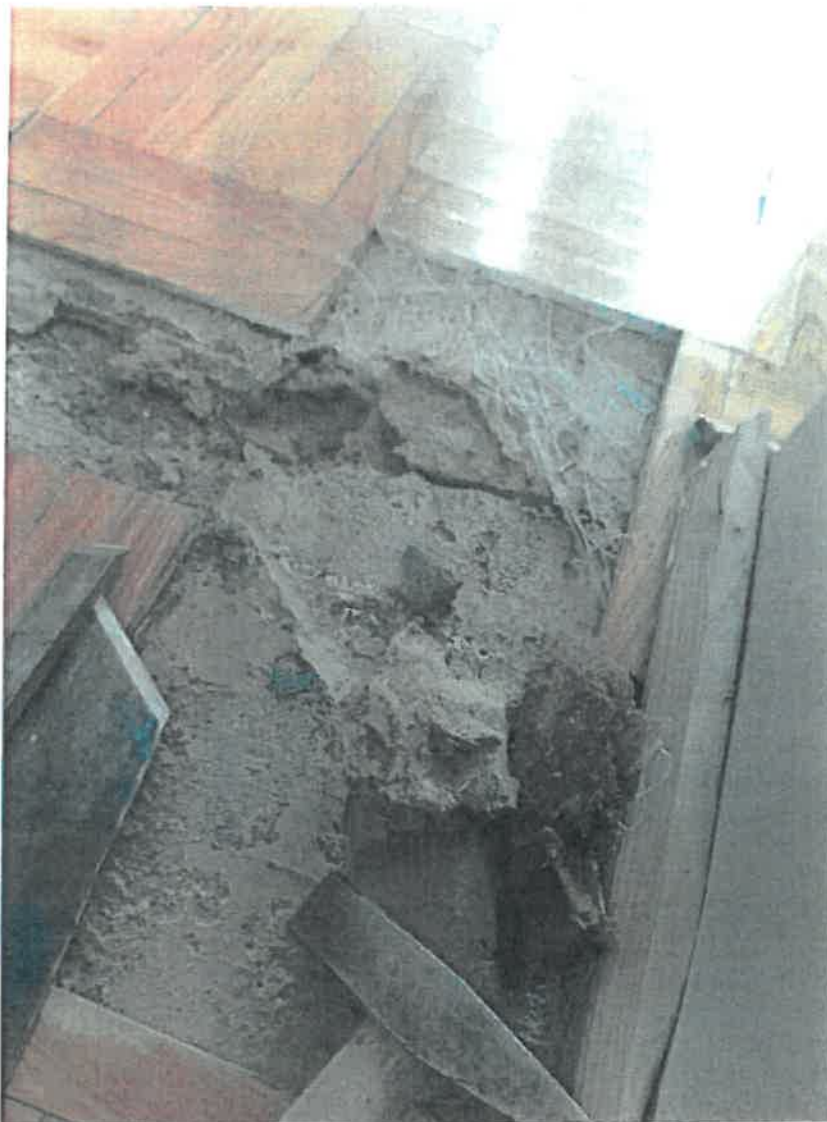
**Fotografia nr 24** – Widok uszkodzonej posadzki po zalaniu w pomieszczeniu nr 508.2. Poniżej mozaiki dębowej jako warstwa wyrównująca jest zastosowana płyta pilśniowa miękka. Duże pęcznienie mozaiki parkietowej oraz duże pęcznienie płyty pilśniowej spowodowało odspojenie mozaiki parkietowej od podłoża posadzki.

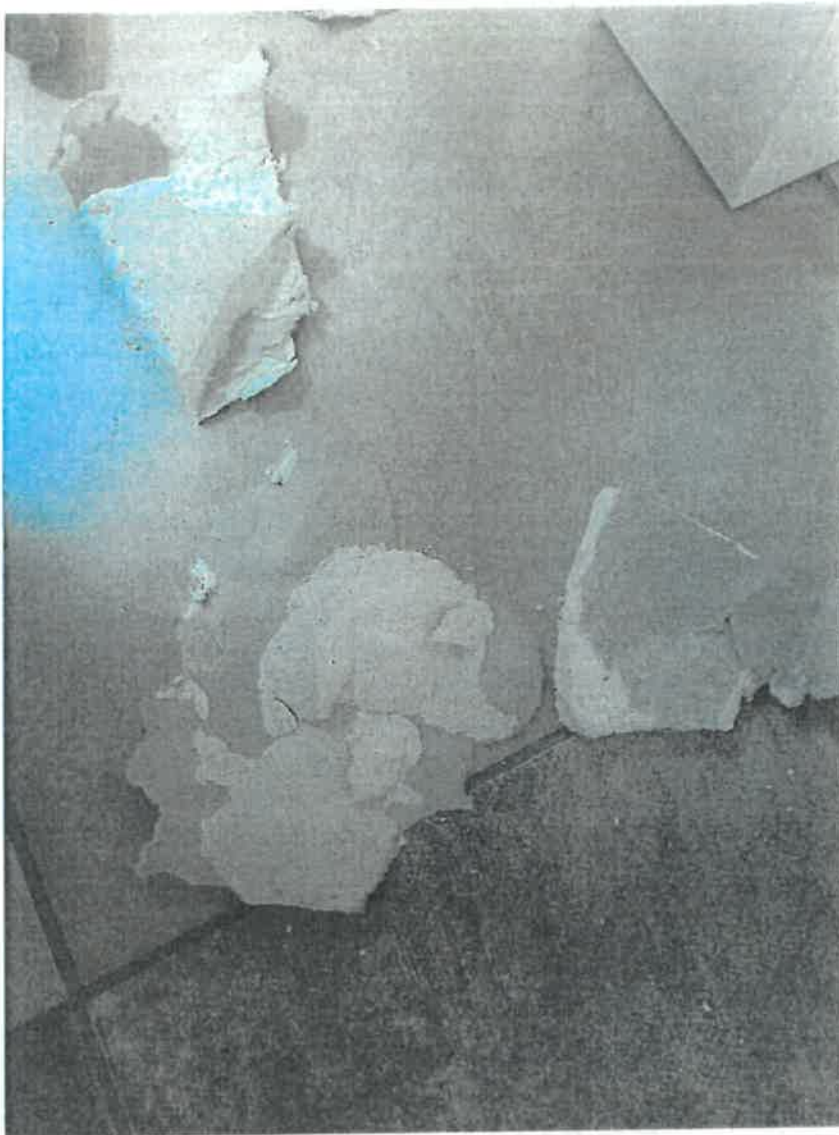
**Fotografia nr 25** – Powyżej cokołu płyta kartonowo gipsowa została przecięta w miejscu powstałych purchli.

Na posadzce leży rozwarstwiona płyta kartonowo gipsowa pochodząca z purchli powstałych w obrębie pomieszczenia nr 508.2.

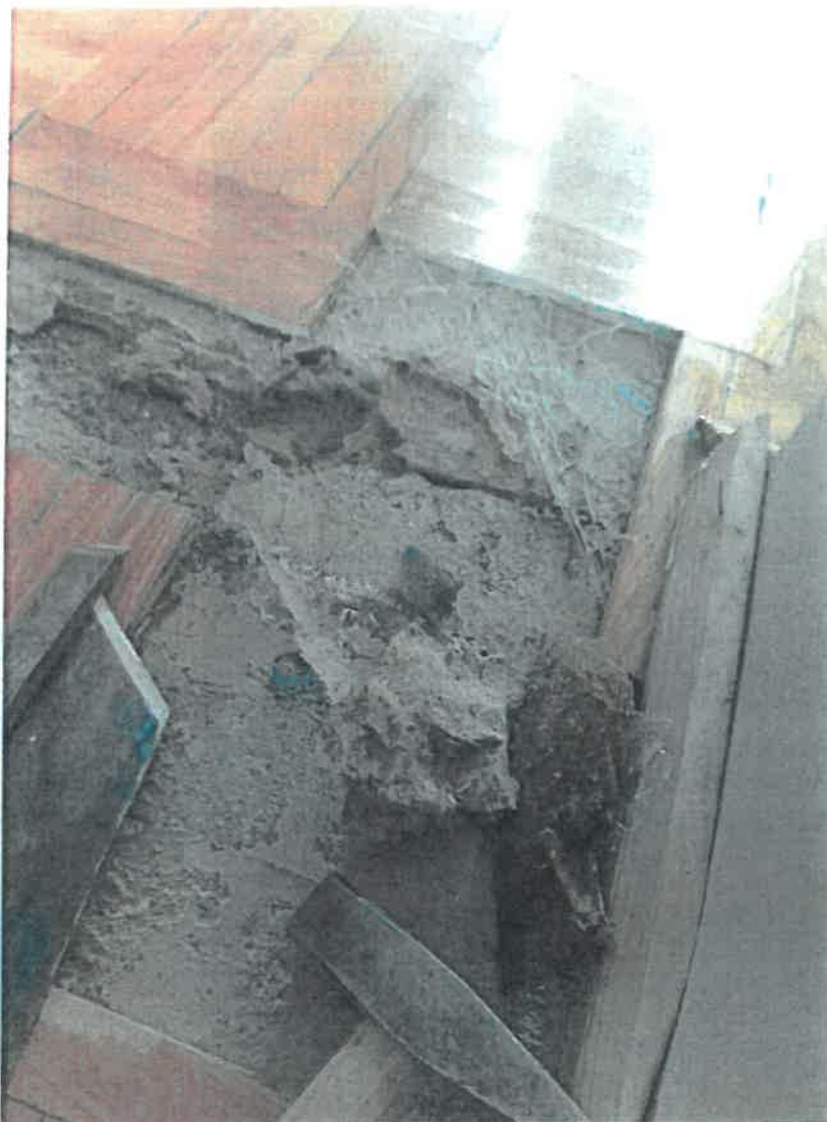
**Fotografia nr 26** – Widok uszkodzonej posadzki po zalaniu w pomieszczeniu nr 508.2 . Poniżej mozaiki dębowej jako warstwa wyrównująca jest zastosowana płyta pilśniowa miękka. Duże pęcznienie mozaiki parkietowej oraz duże pęcznienie płyty pilśniowej spowodowało odspojenie mozaiki parkietowej od podłoża posadzki.

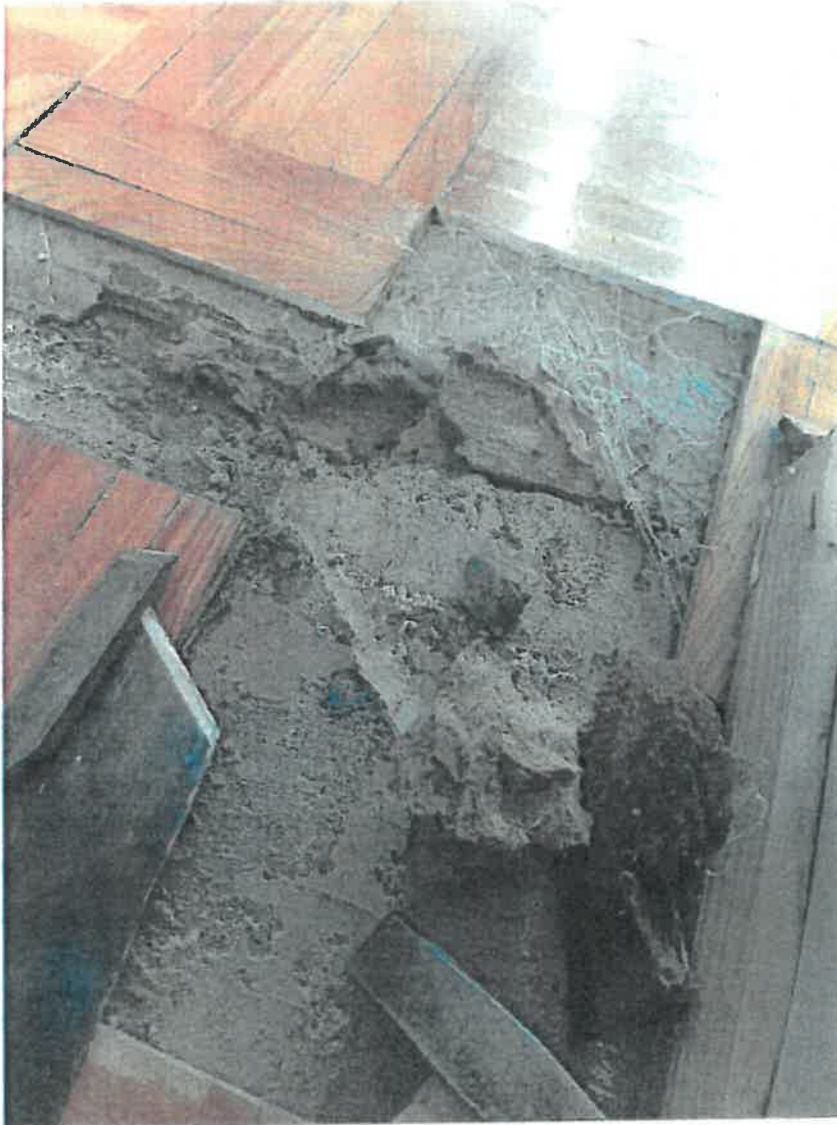
**Fotografia nr 27** – Widok uszkodzonej posadzki po zalaniu w pomieszczeniu nr 508.2. Poniżej mozaiki dębowej jako warstwa wyrównująca jest zastosowana płyta pilśniowa miękka. Duże pęcznienie mozaiki parkietowej oraz duże pęcznienie płyty pilśniowej spowodowało odspojenie mozaiki parkietowej od podłoża posadzki.
