# Ekspertyza

**Tytuł opracowania:** Ekspertyza dotycząca pomieszczeń Krajowej Izby Diagnostów Laboratoryjnych po zalaniu, w Warszawie przy ul. Konopackiej 4.

**Warszawa, 04 sierpnia 2023**

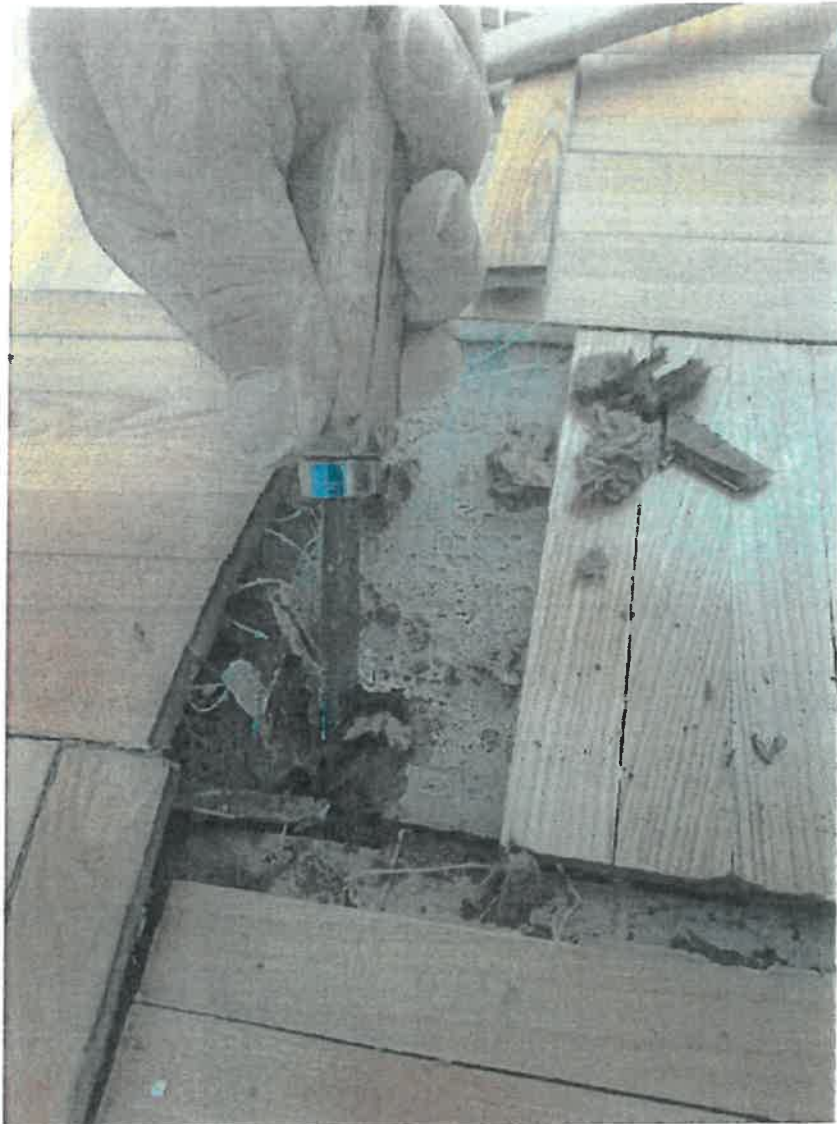
**Fotografia nr 28** – Widok uszkodzonej posadzki po zalaniu w pomieszczeniu nr 508.2 . Poniżej mozaiki dębowej jako warstwa wyrównująca jest zastosowana płyta pilśniowa miękka. Duże pęcznienie mozaiki parkietowej oraz duże pęcznienie płyty pilśniowej spowodowało odspojenie mozaiki parkietowej od podłoża posadzki.

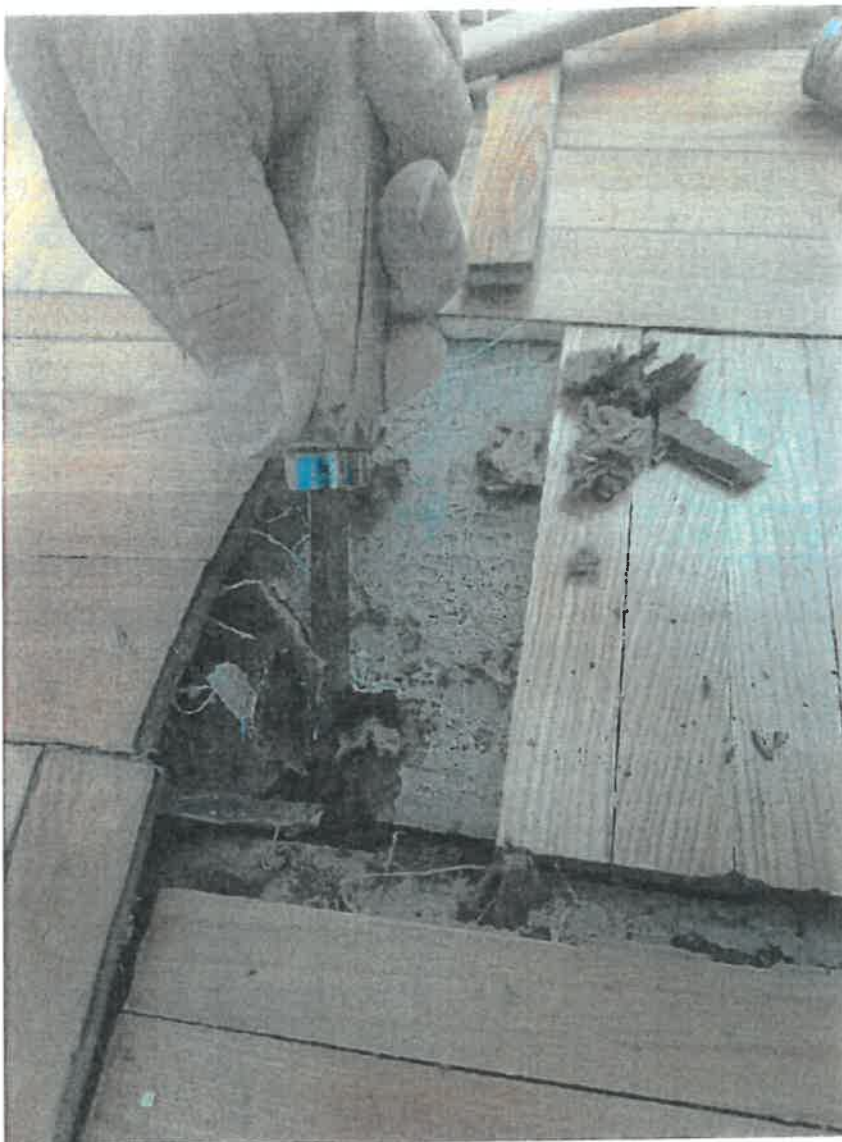
**Fotografia nr 29** – Widok uszkodzonej posadzki po zalaniu w pomieszczeniu nr 508.2 . Poniżej mozaiki dębowej jako warstwa wyrównująca jest zastosowana płyta pilśniowa miękka. Duże pęcznienie mozaiki parkietowej oraz duże pęcznienie płyty pilśniowej spowodowało odspojenie mozaiki parkietowej od podłoża posadzki.

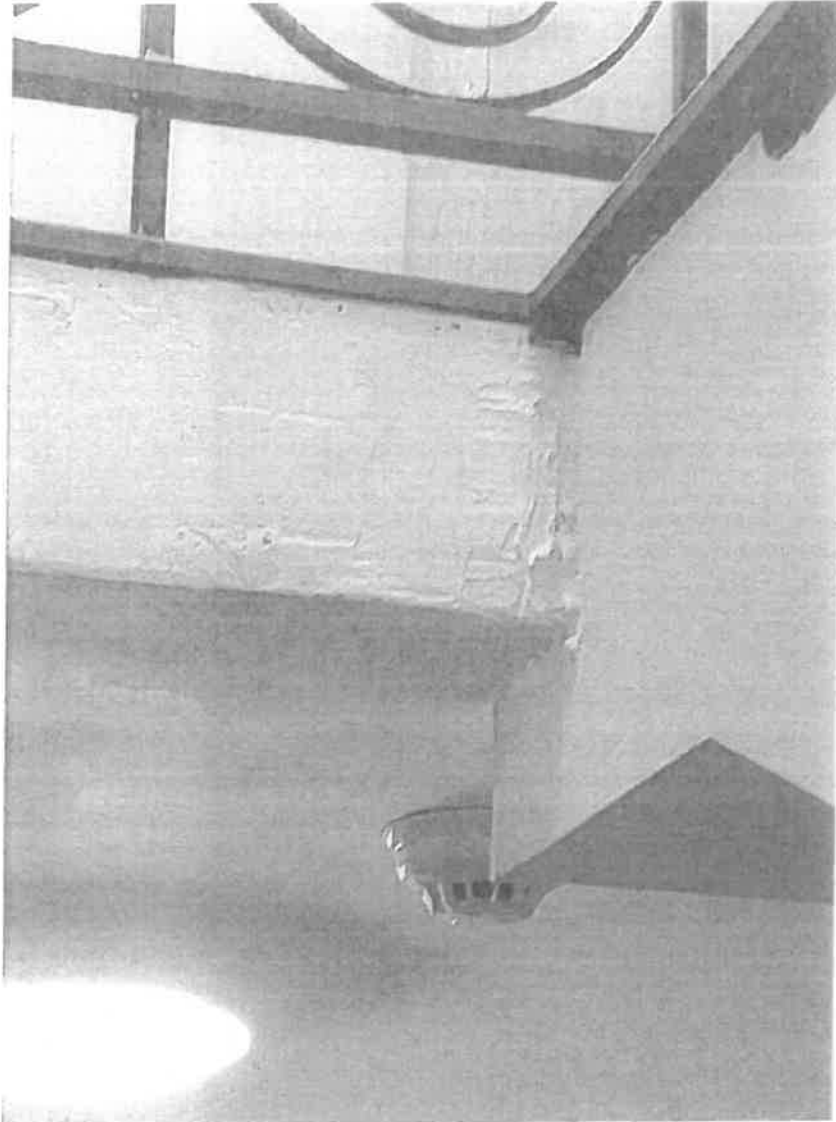
**Fotografia nr 30** – Spodnia część biegu schodów z piątego piętra w dół, w kierunku podestu jest obłożona płytą kartonowo gipsową. Na powierzchni tej płyty występują purchle, które spowodowane są zalaniem.

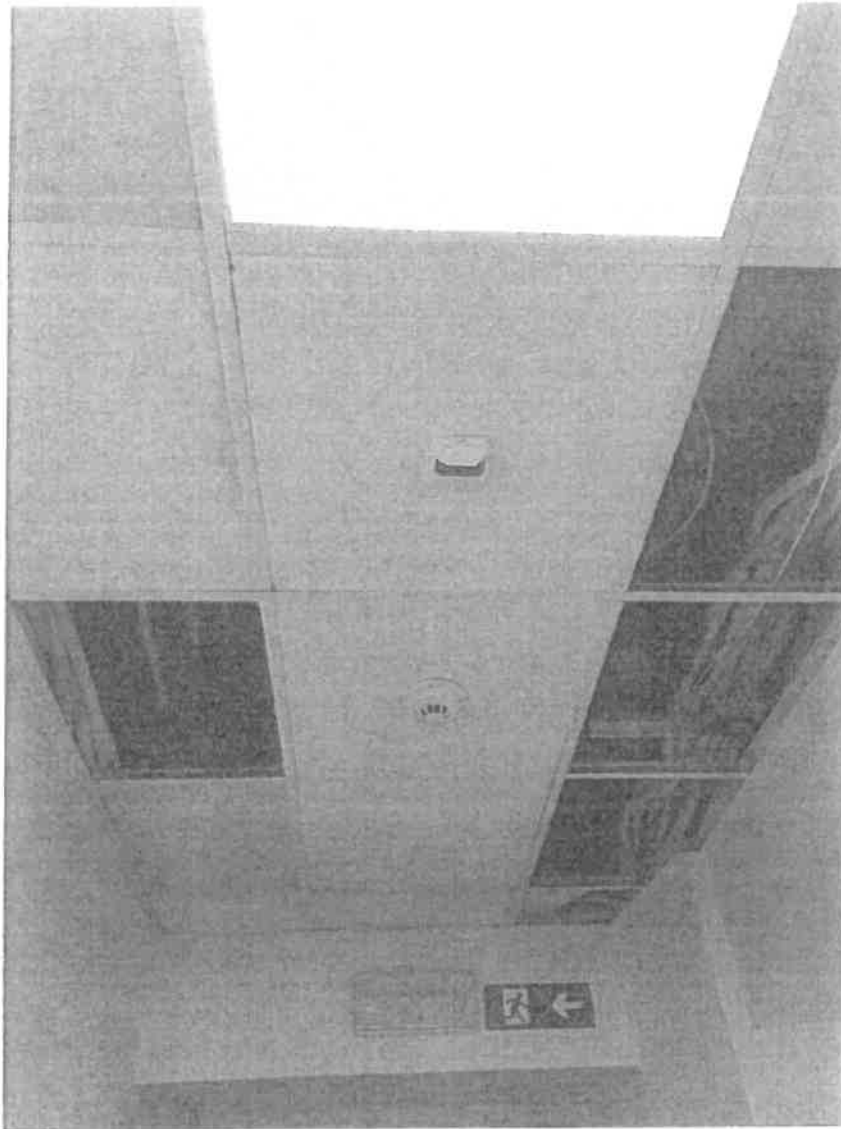
**Fotografia nr 31** – Zawilgocone, porowate elementy stropu podwieszanego w obrębie korytarza czwartego pietra.

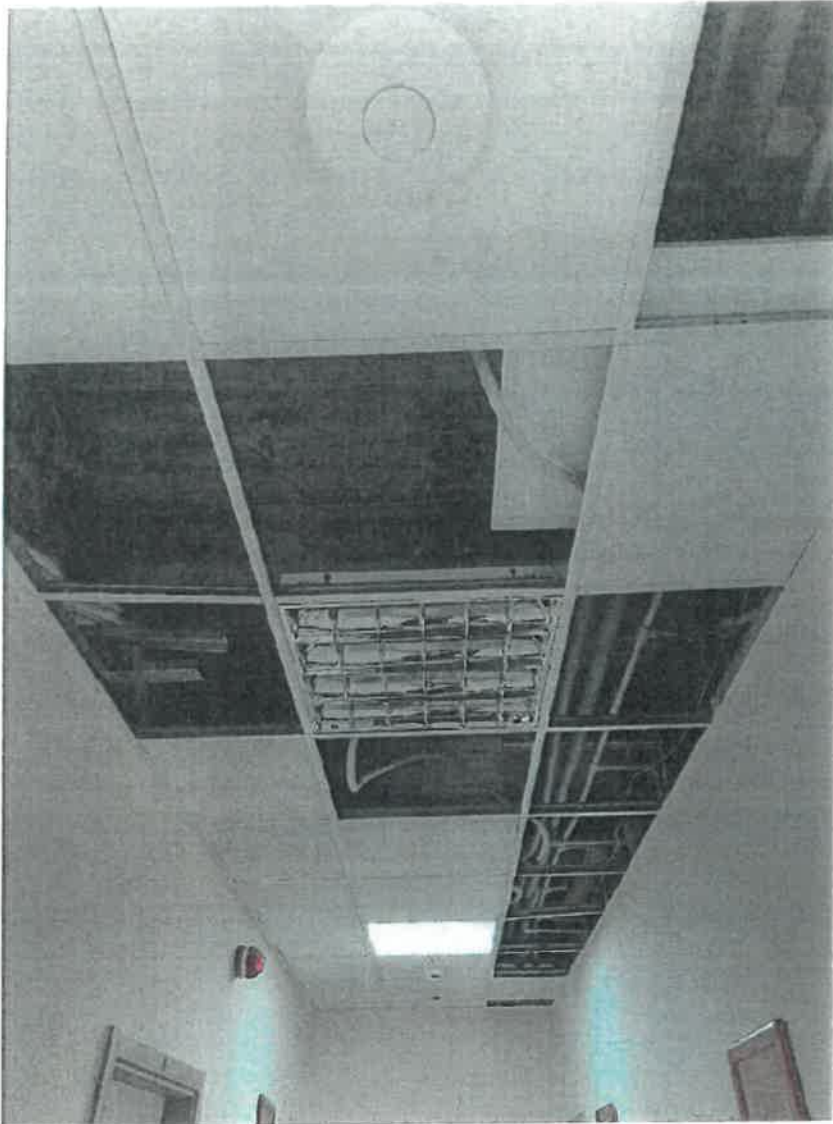
**Fotografia nr 32 – Zawilgocone porowate elementy stropu podwieszanego w obrębie korytarza czwartego pietra.**

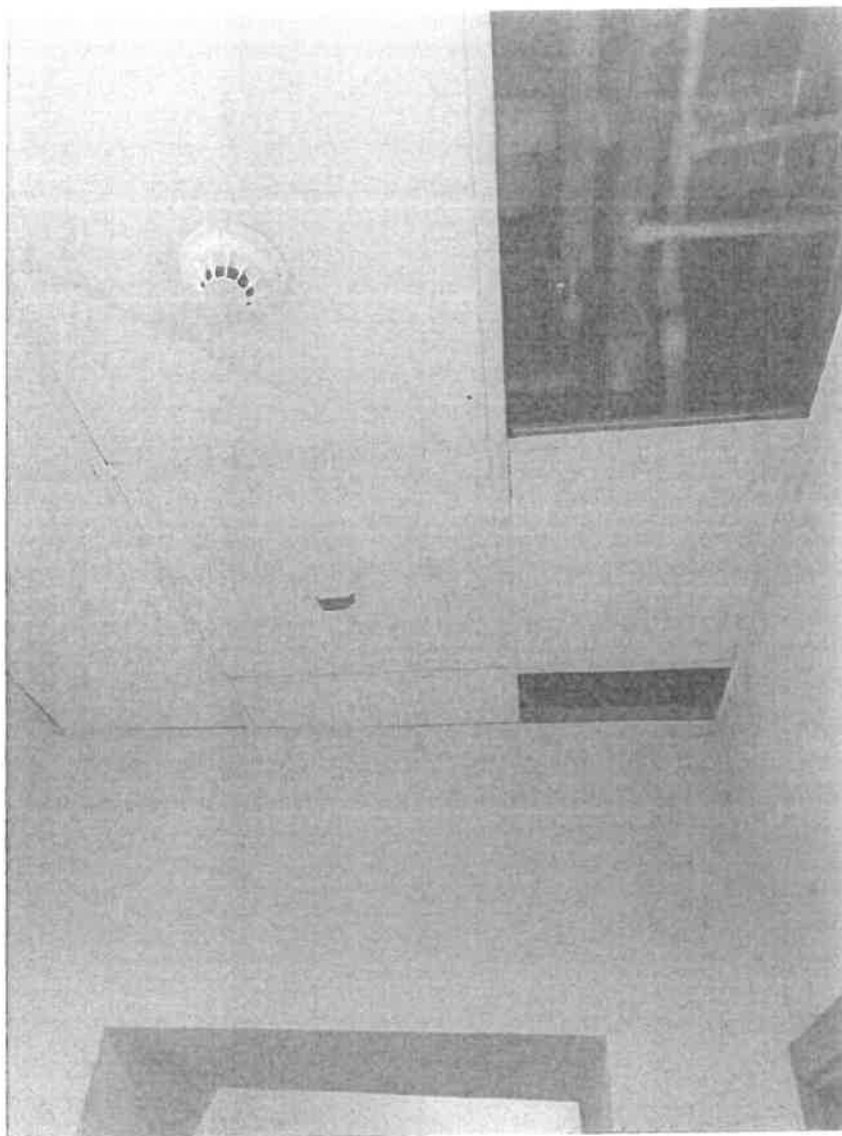
**Fotografia nr 33** – Zawilgocone porowate elementy stropu podwieszanego w obrębie korytarza czwartego pietra.

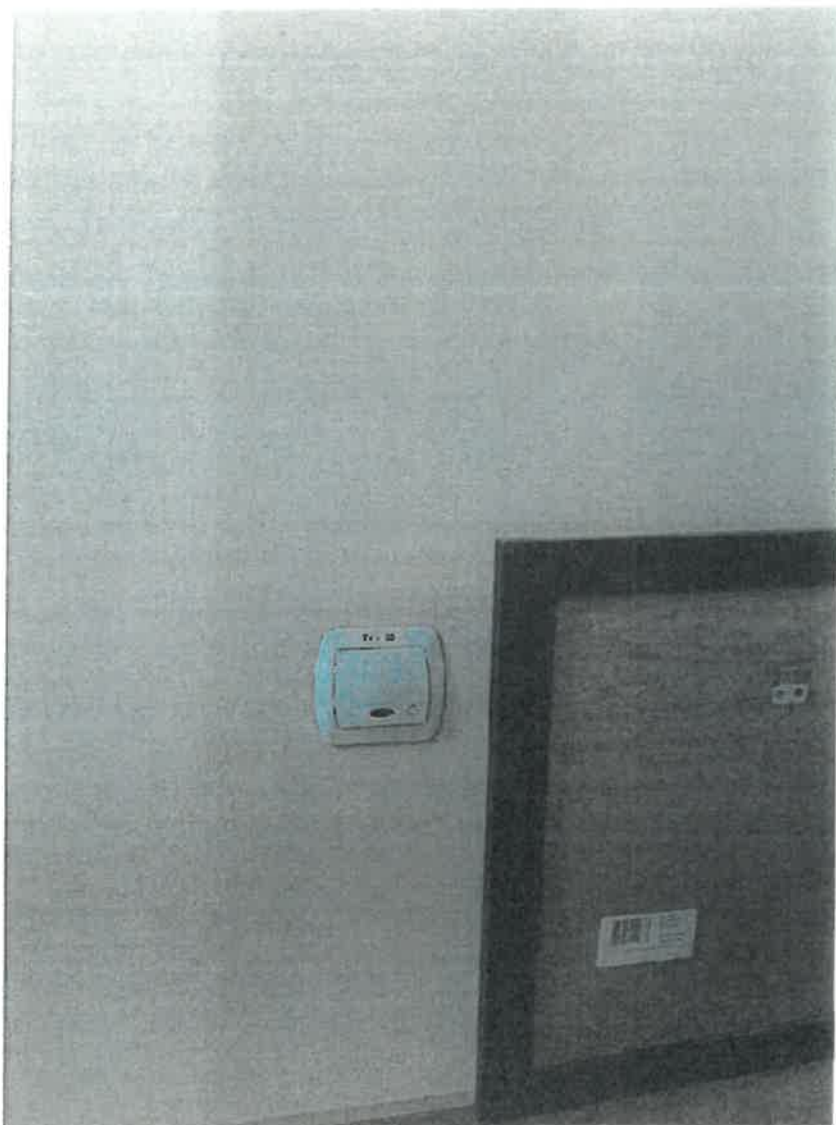
**Fotografia nr 34** – Wybrzuszone plecy obrazka z powodu nadmiernej wilgoci.

Obrazek wisiał na ścianie korytarza czwartego piętra.

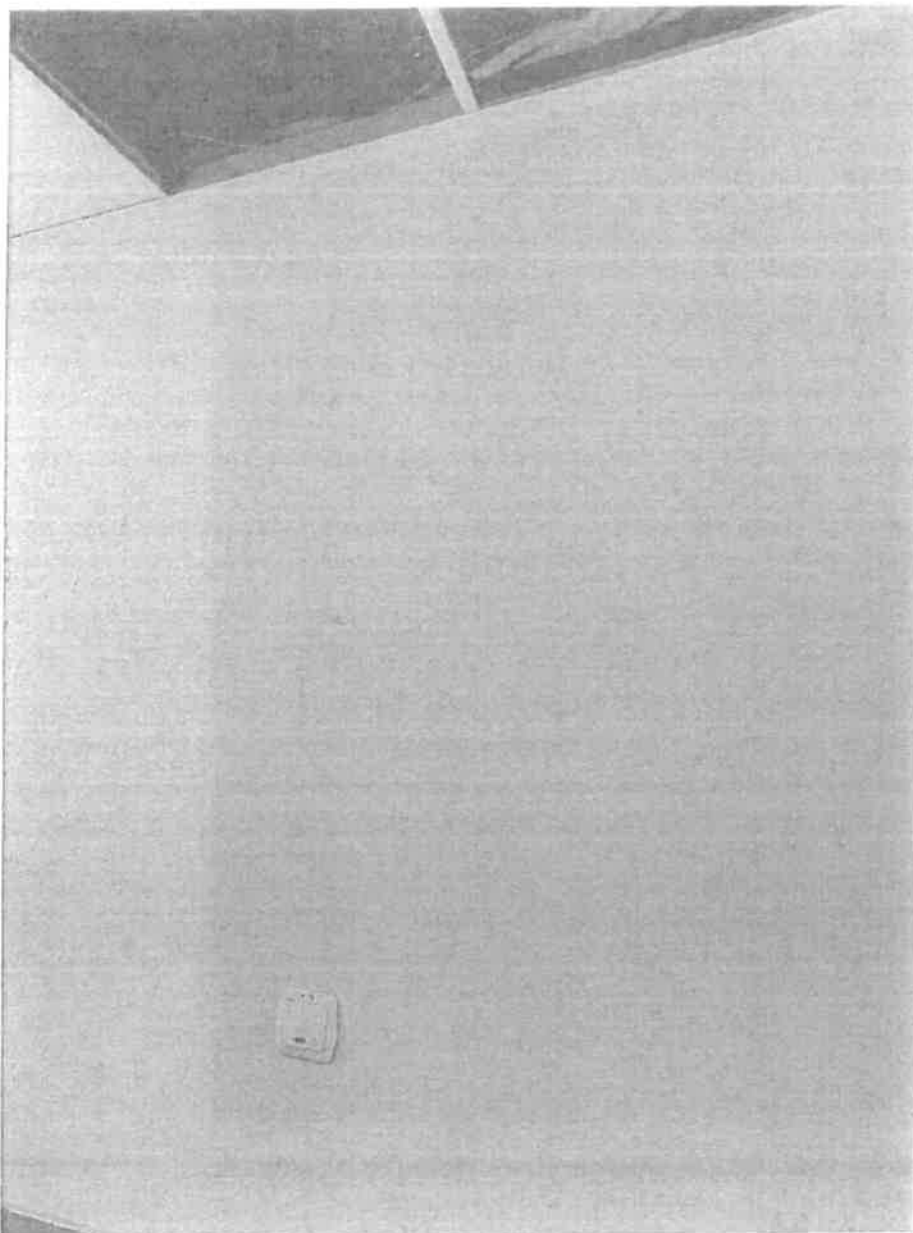
**Fotografia nr 36** – Zawilgocona ściana korytarza na czwartym piętrze, gdzie wisiał obrazek pokazany na fotografii nr 35 i nr 34.

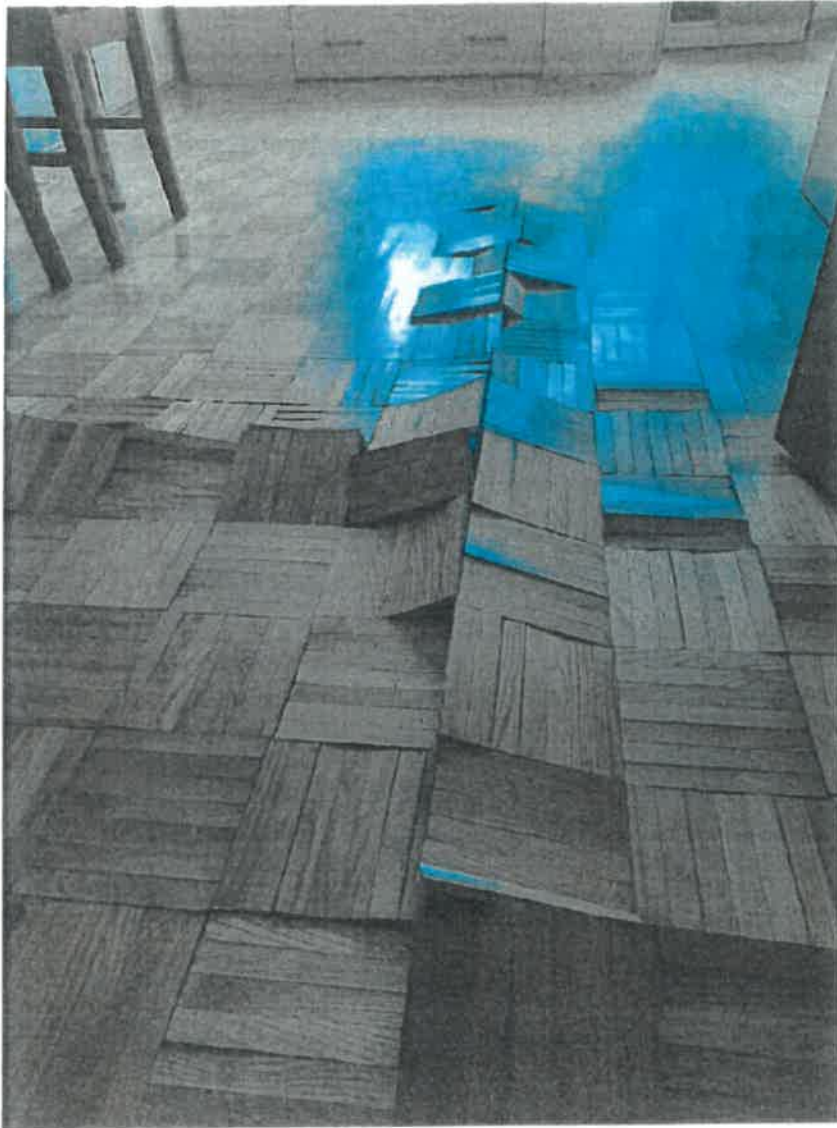
**Fotografia nr 37 – Widok uszkodzonej posadzki po zalaniu w pomieszczeniu nr 409.2 .**

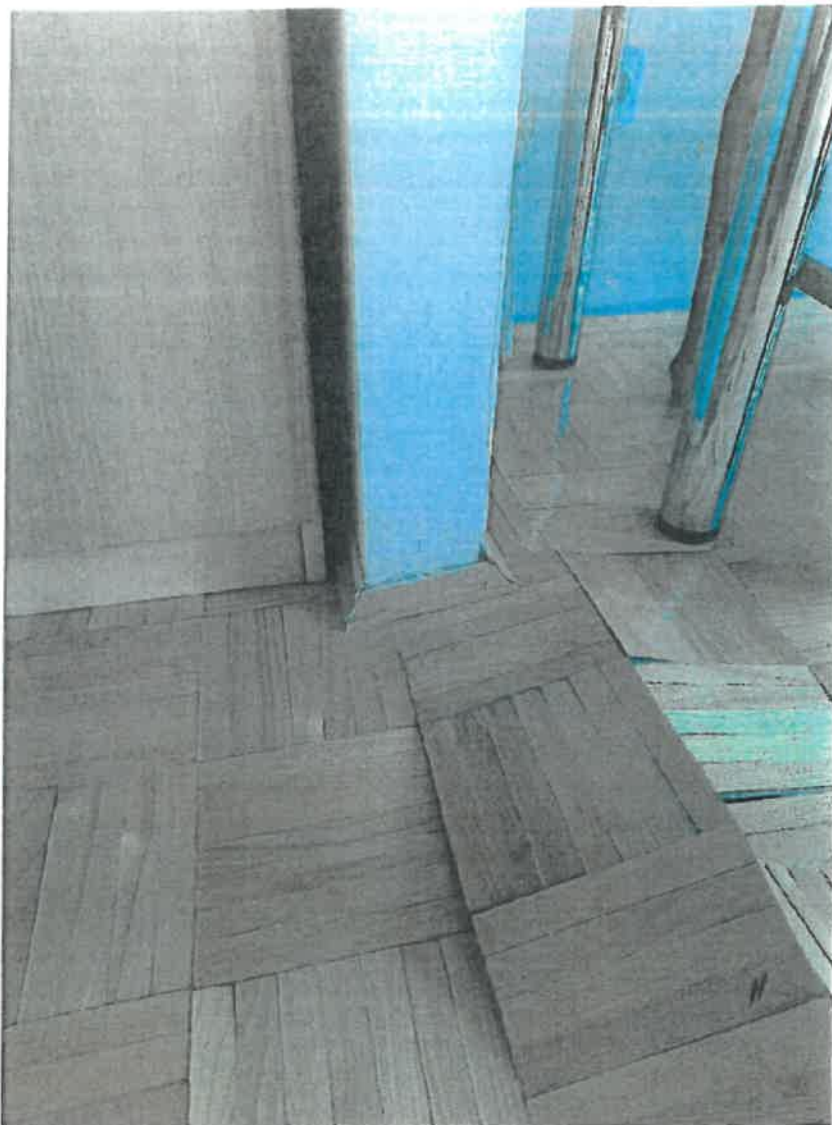
**Fotografia nr 38 – Widok uszkodzonej posadzki po zalaniu w pomieszczeniu nr 409.2 .**

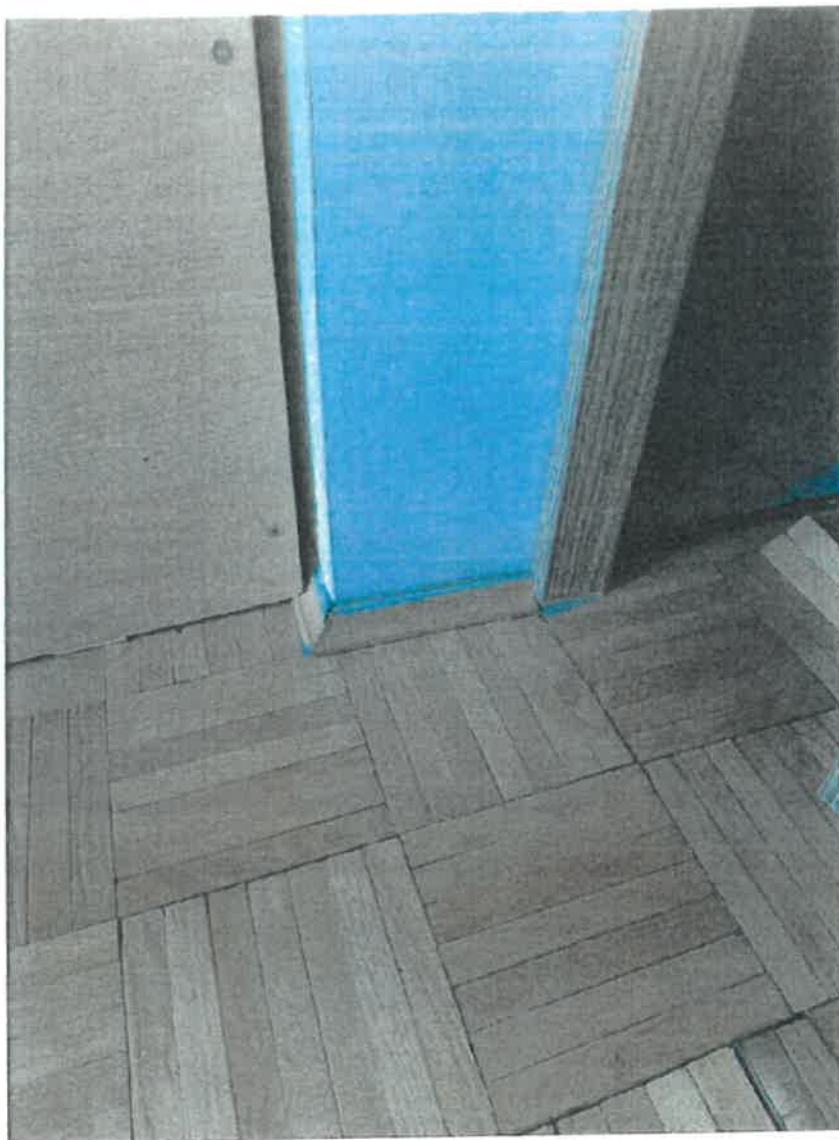
**Fotografia nr 39 – Widok uszkodzonej posadzki po zalaniu w pomieszczeniu nr 409.2 .**

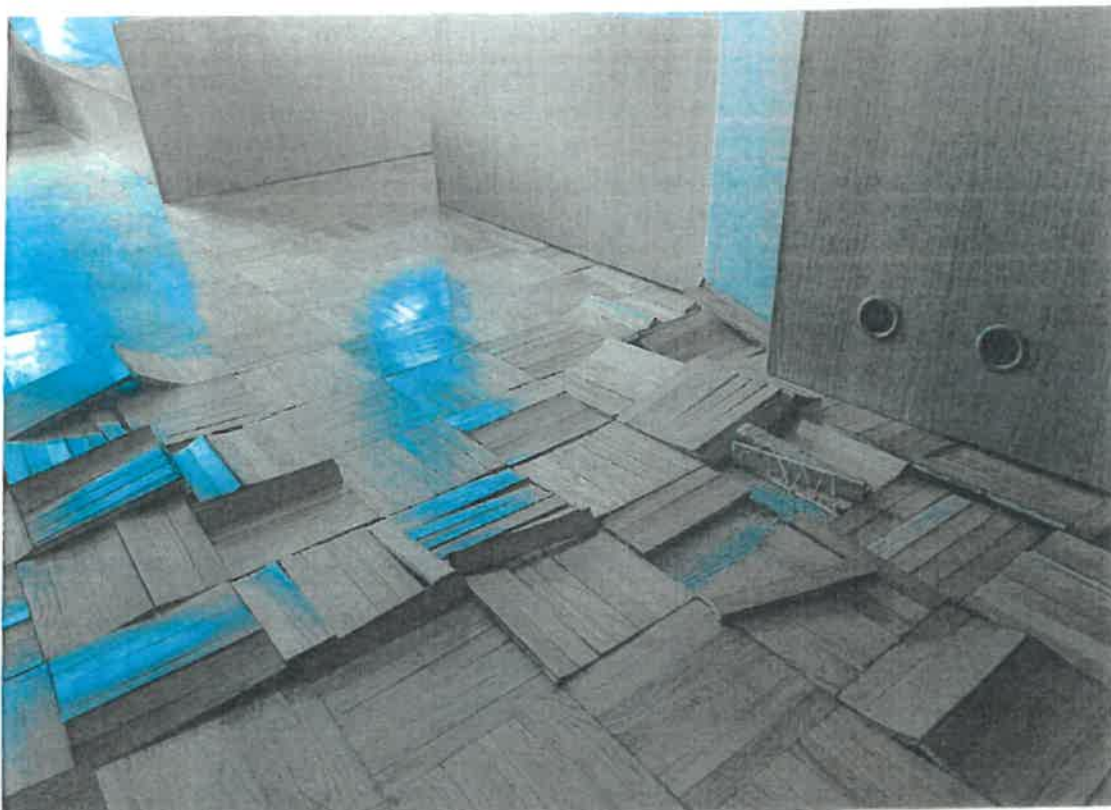
**Fotografia nr 40 – Widok uszkodzonej posadzki po zalaniu w pomieszczeniu nr 408.2 .**

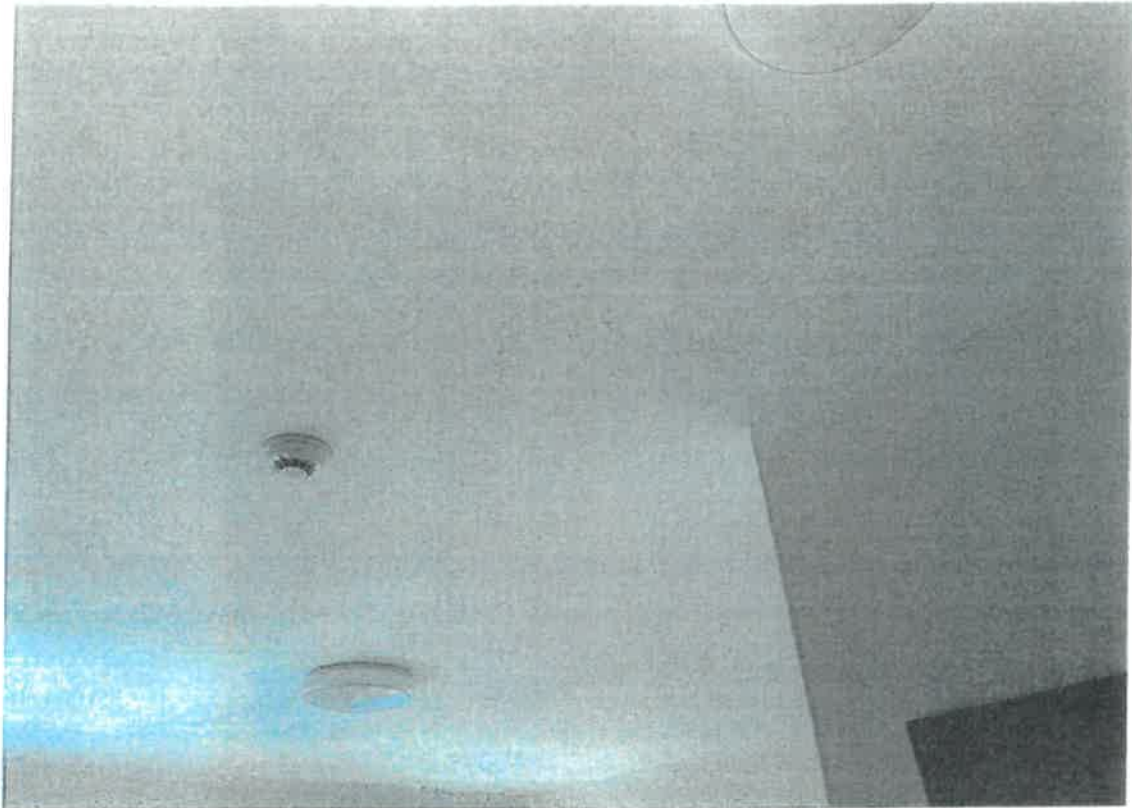
**Fotografia nr 41 – Zawilgocony sufit w pomieszczeniu nr 408.2 .**

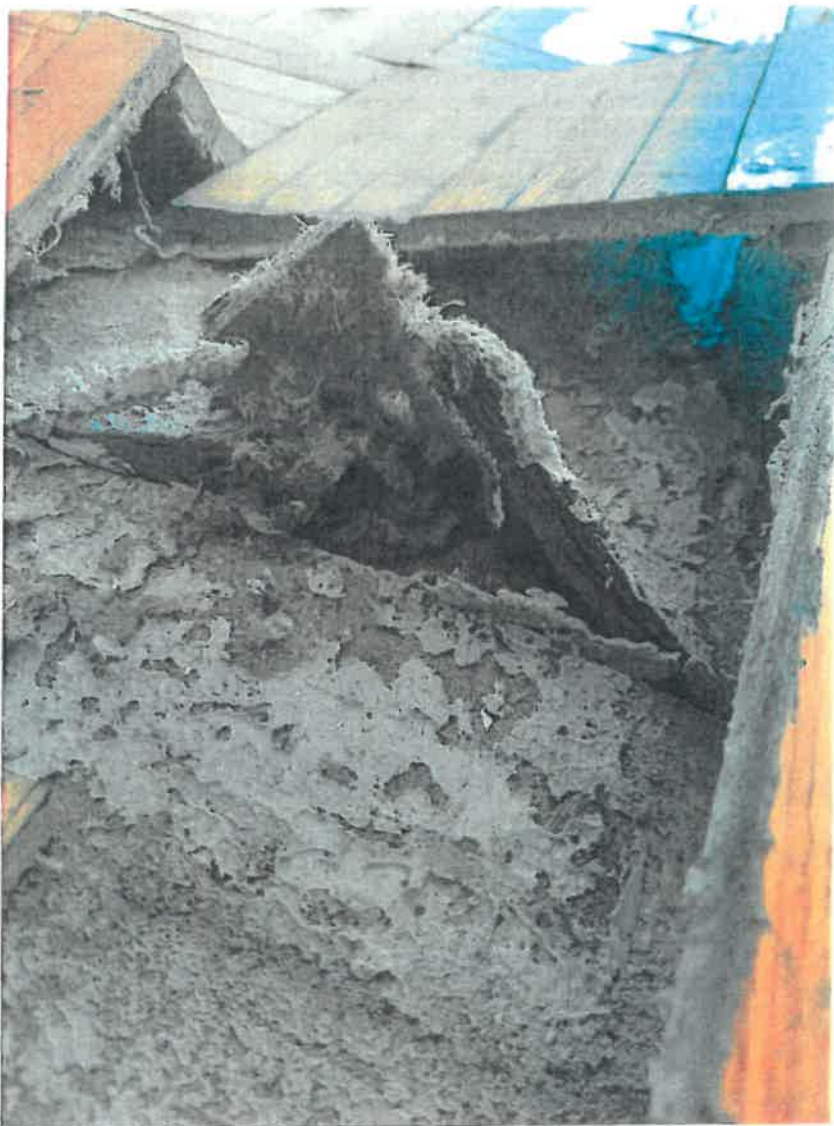
**Fotografia nr 42** – Widok uszkodzonej posadzki po zalaniu w pomieszczeniu nr 408.2 . Poniżej mozaiki dębowej jako warstwa wyrównująca jest zastosowana płyta pilśniowa miękka. Duże pęcznienie mozaiki parkietowej oraz duże pęcznienie płyty pilśniowej spowodowało odspojenie mozaiki parkietowej od podłoża posadzki.

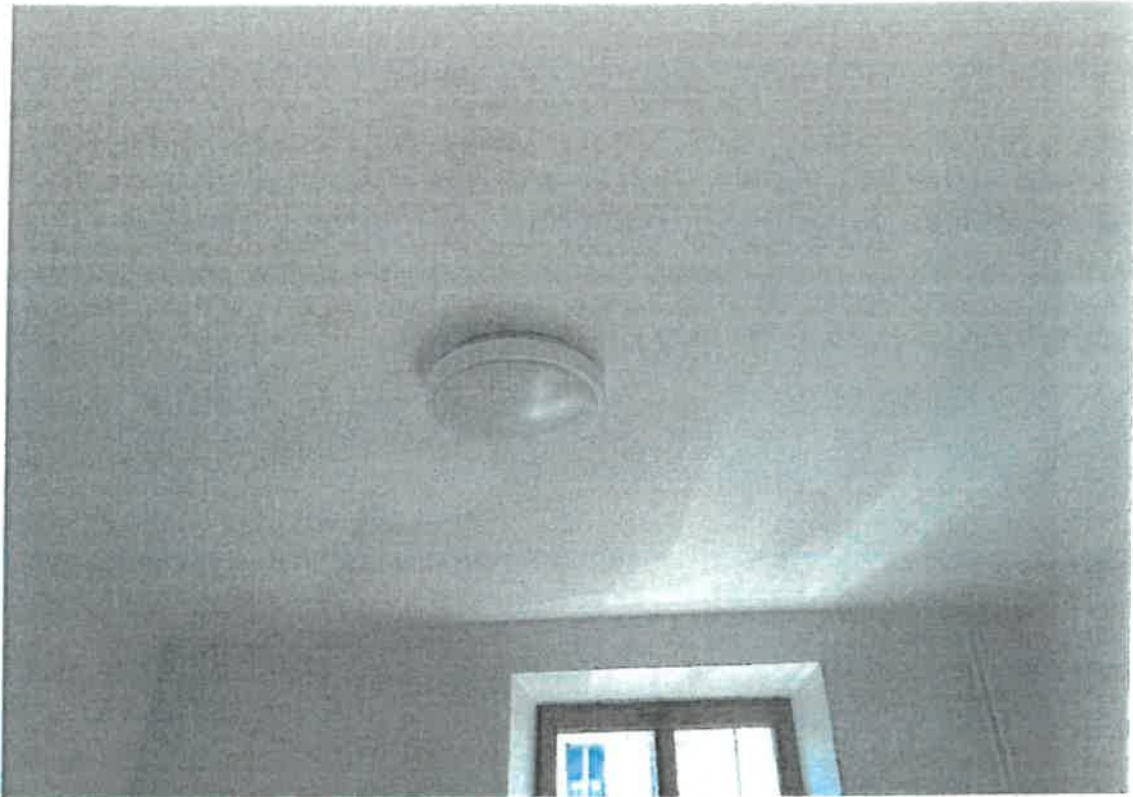
**Fotografia nr 43** – Plamy na suficie w pomieszczeni nr 407.2. Plamy te spowodowane są zalaniem.

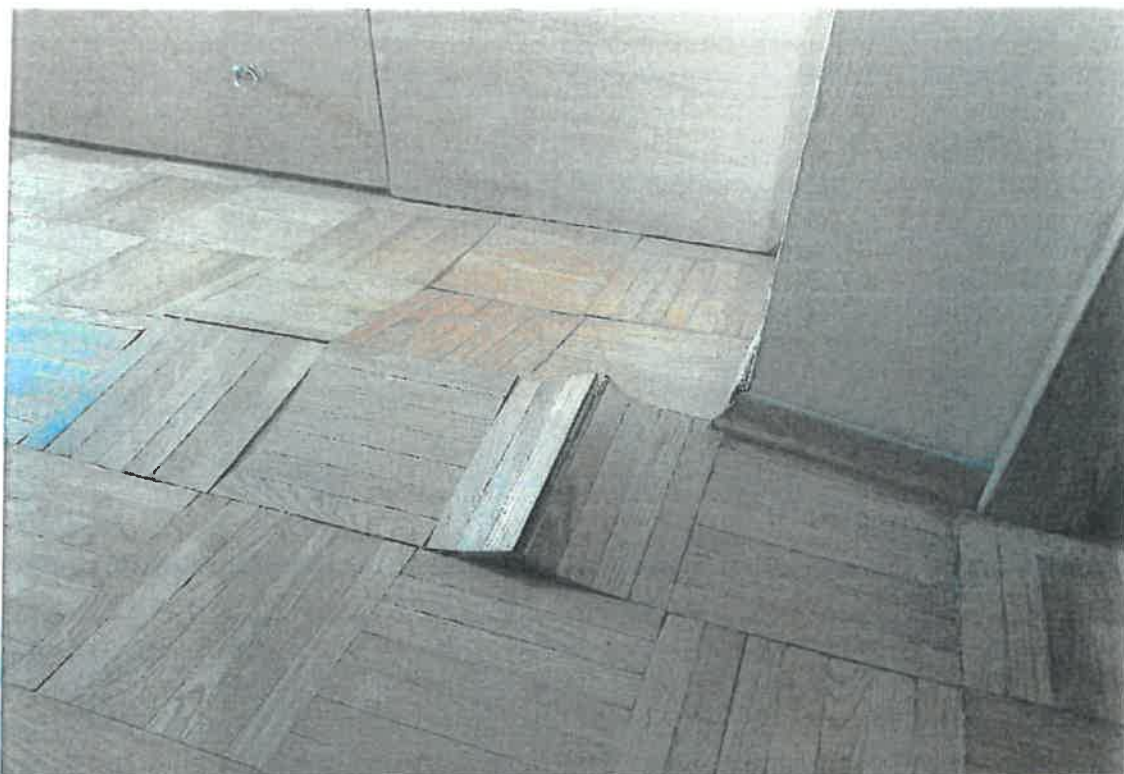
**Fotografia nr 46** – Widok uszkodzonej posadzki z mozaiki dębowej po zalaniu w pomieszczeniu nr 403.2 .

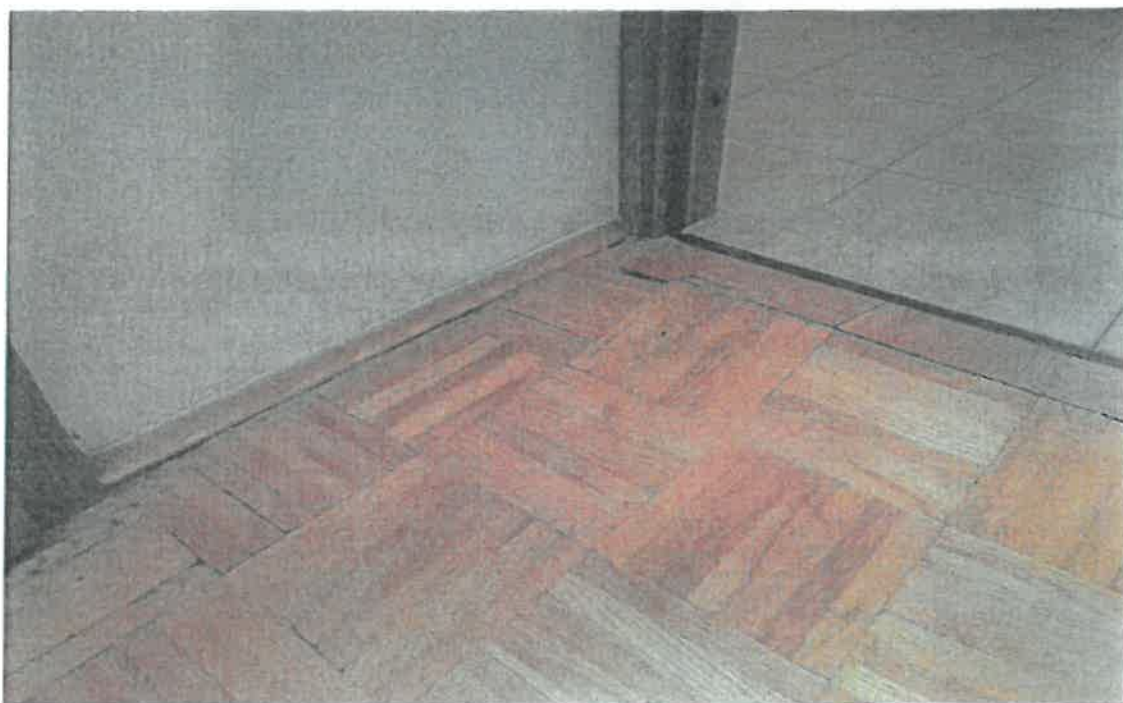
**Fotografia nr 47** – Widok uszkodzonej posadzki z mozaiki dębowej po zalaniu w pomieszczeniu nr 403.2

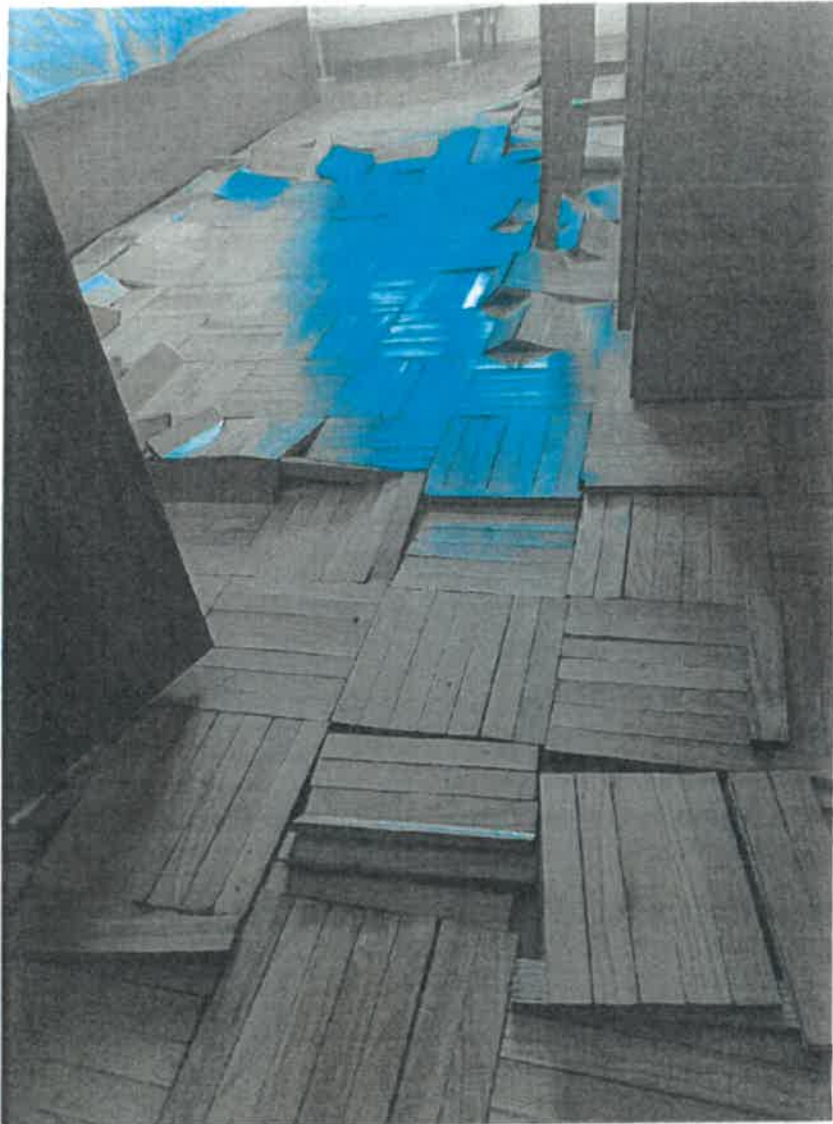
**Fotografia nr 48** – Widok uszkodzonej posadzki z mozaiki dębowej po zalaniu w pomieszczeniu nr 402.2 .

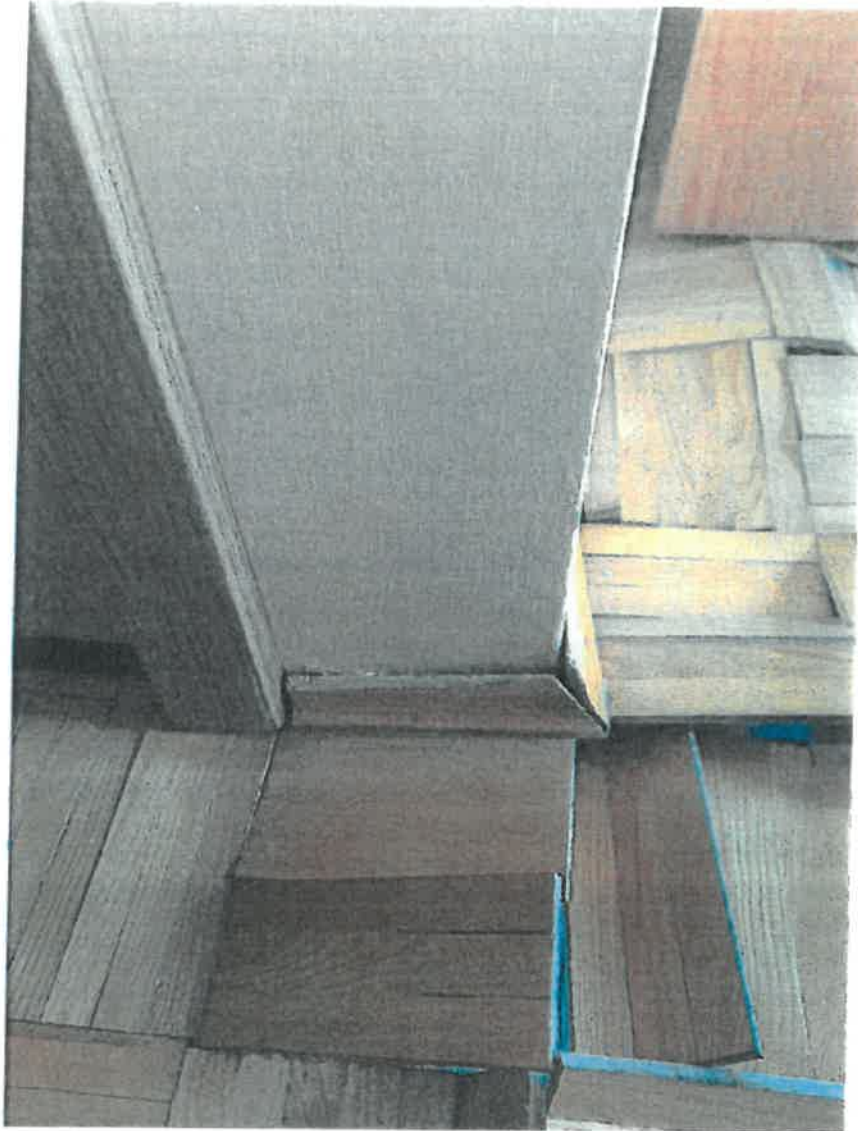
**Fotografia nr 49** – Widok uszkodzonej posadzki z mozaiki dębowej po zalaniu w pomieszczeniu nr 402.2 .

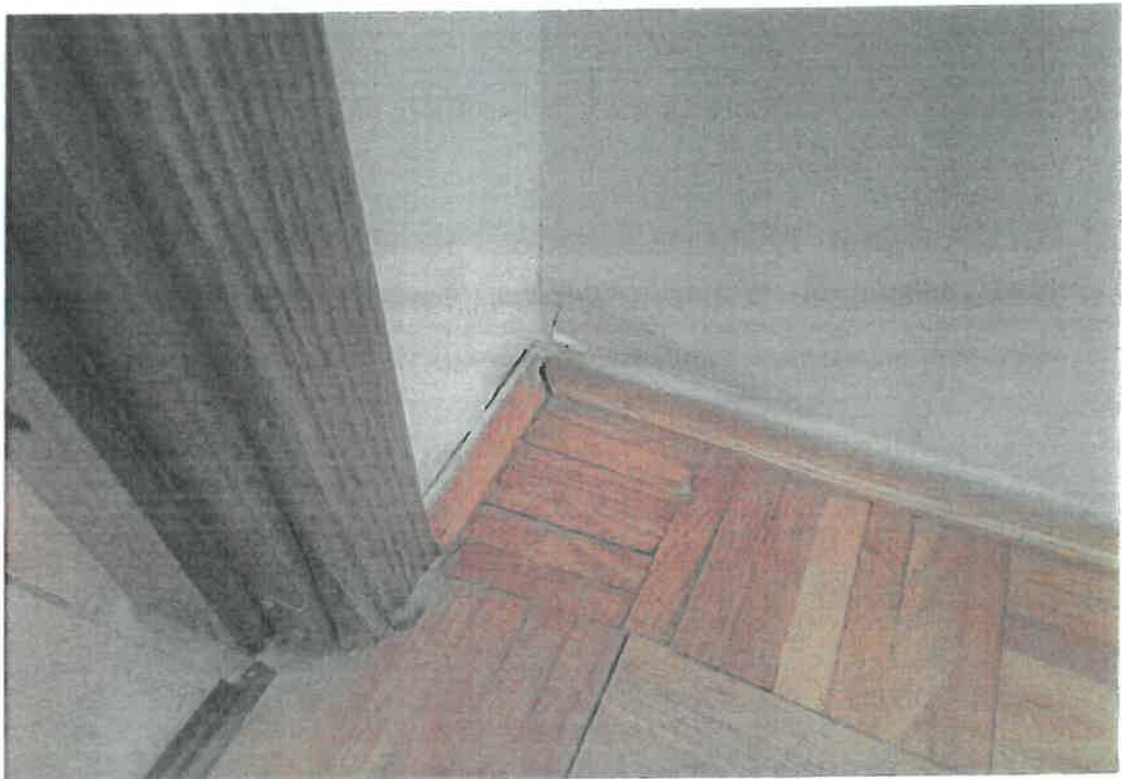
**Fotografia nr 51** – Zawilgocona ściana i posadzka w pomieszczeniu nr 402.2.

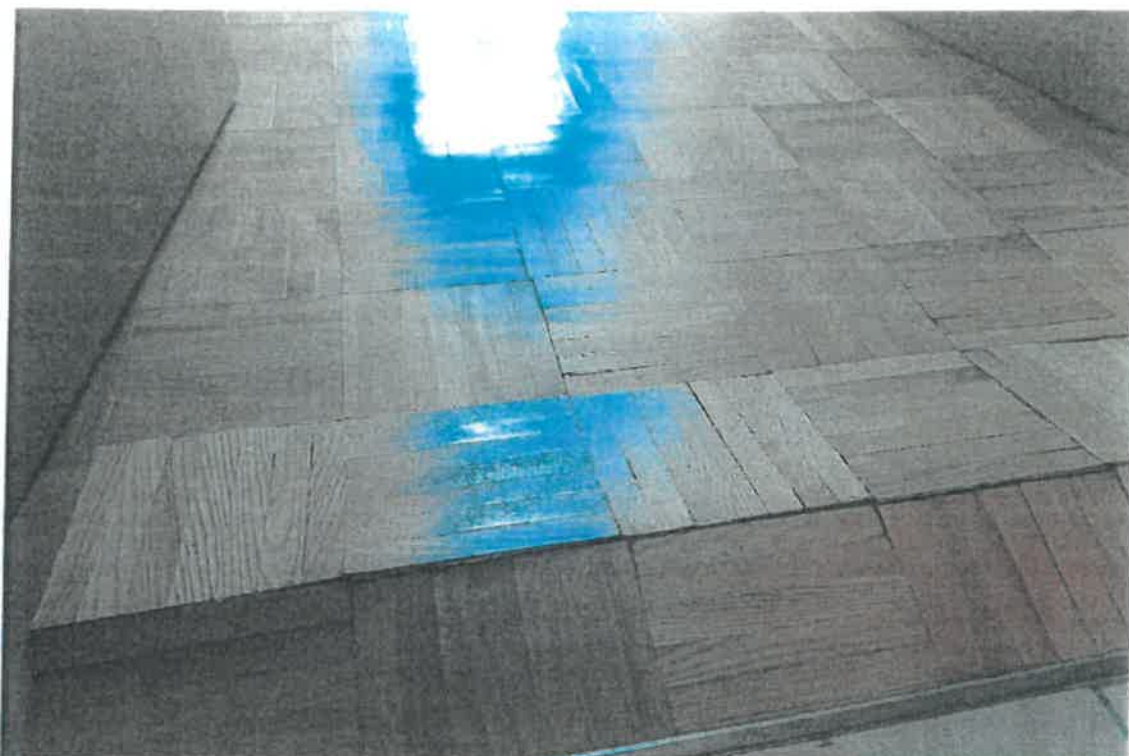
**Fotografia nr 52** - Widok uszkodzonej posadzki z mozaiki dębowej po zalaniu w pomieszczeniu nr 401.2 .

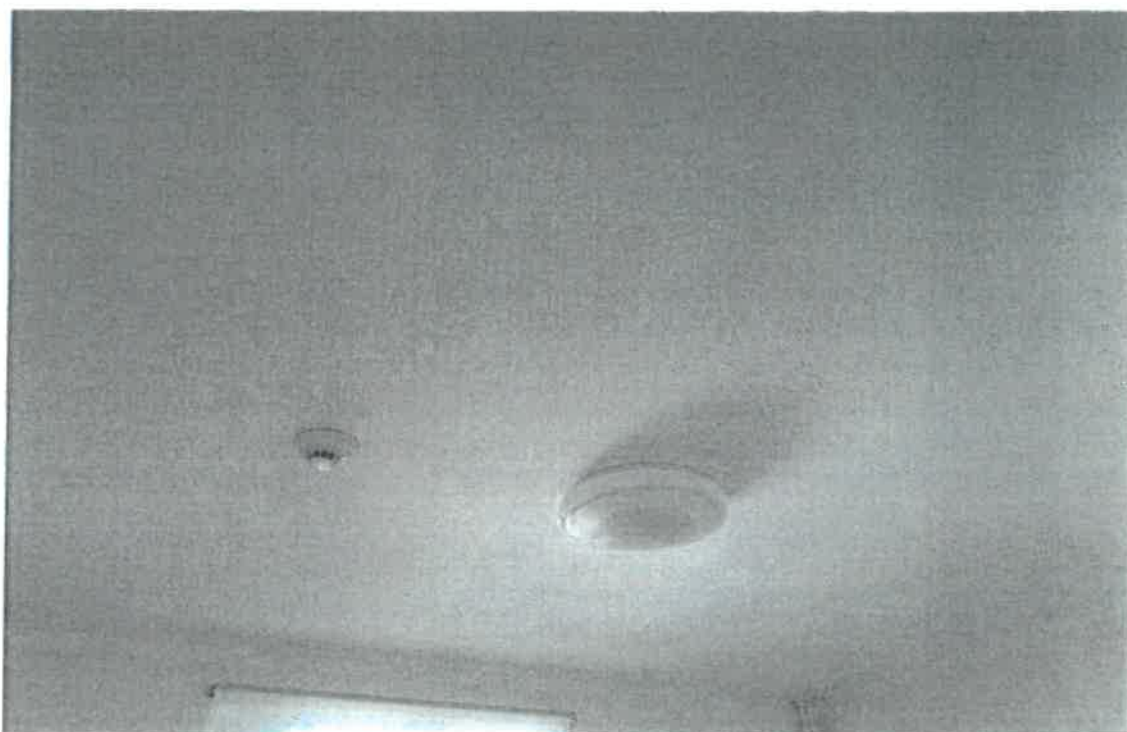
**Fotografia nr 53** – Plamy na suficie w pomieszczeniu nr 401.2. Plamy te spowodowane są zalaniem.

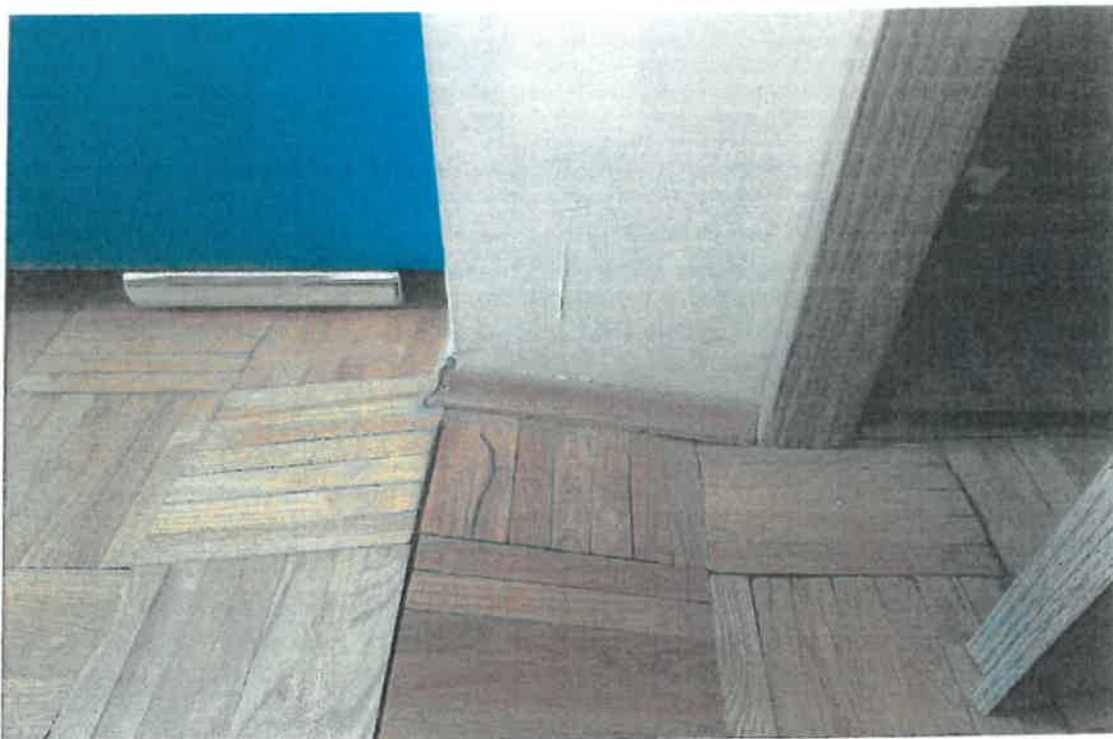
**Fotografia nr 54** – Widok uszkodzonej posadzki z mozaiki dębowej po zalaniu w pomieszczeniu nr 401.2 .

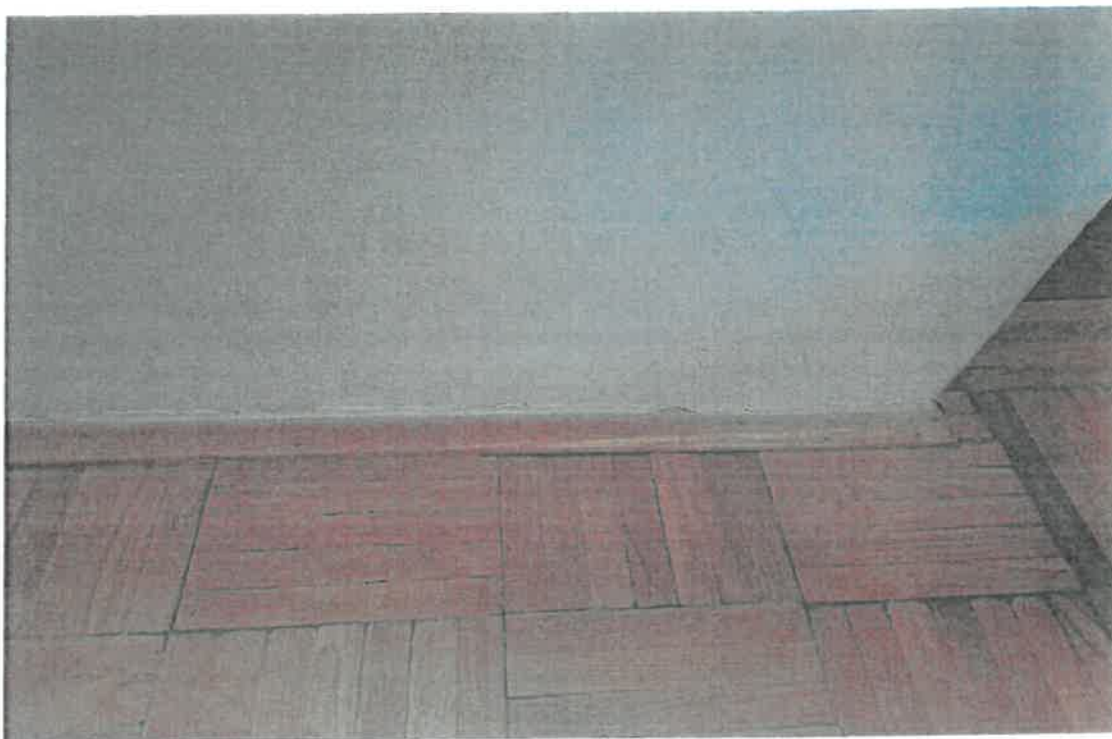
**Fotografia nr 55** – Widok uszkodzonej posadzki z mozaiki dębowej po zalaniu w pomieszczeniu nr 401.2 .
