# Ekspertyza

**Tytuł opracowania:** Ekspertyza dotycząca pomieszczeń Krajowej Izby Diagnostów Laboratoryjnych po zalaniu, w Warszawie przy ul. Konopackiej 4.

**Warszawa, 04 sierpnia 2023**

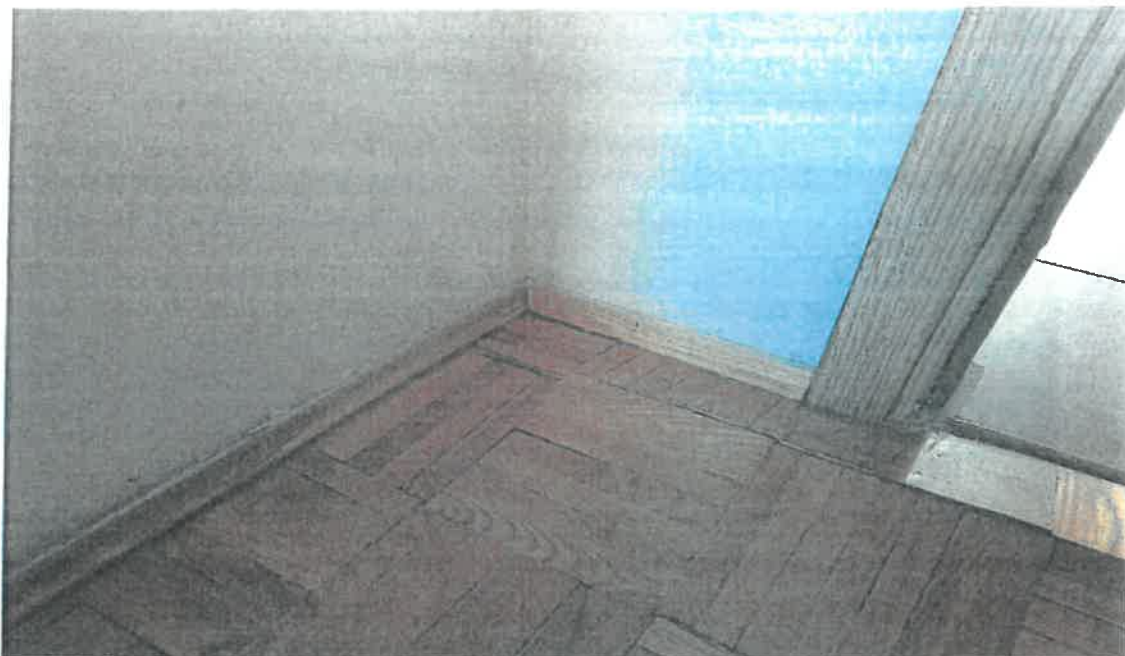
**Fotografia nr 56** – Widok uszkodzonej posadzki z mozaiki dębowej po zalaniu w pomieszczeniu nr 401.2 .

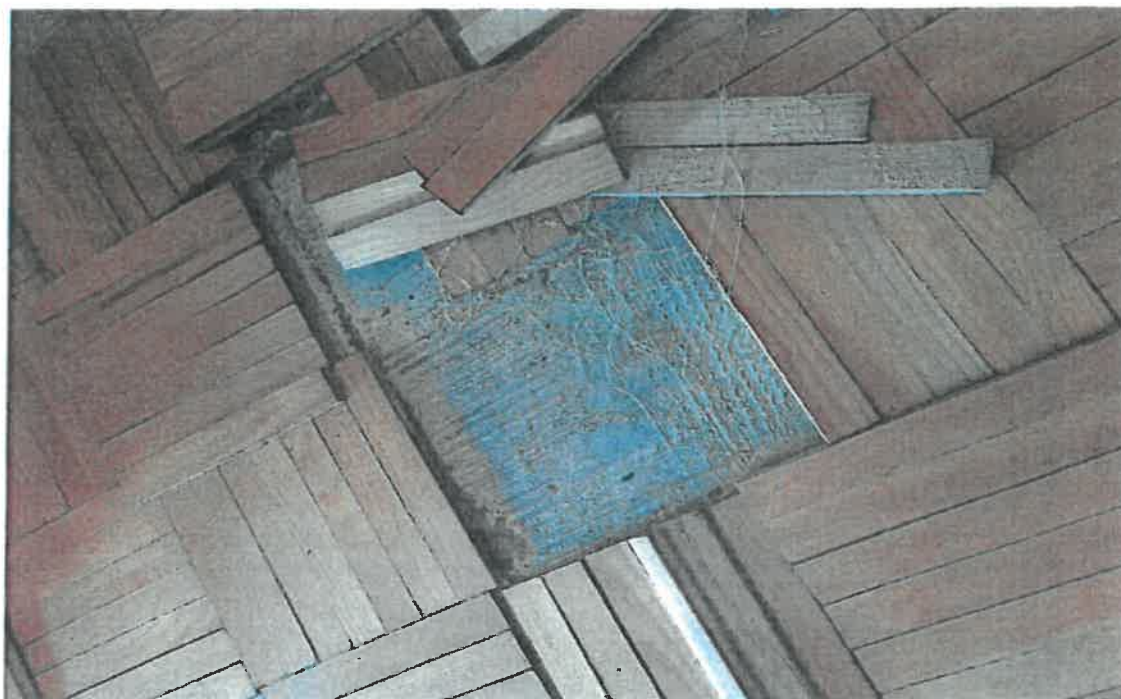
**Fotografia nr 57** – Widok uszkodzonej posadzki po zalaniu w pomieszczeniu nr 401.2 . Poniżej mozaiki dębowej jako warstwa wyrównująca jest zastosowana płyta pilśniowa miękka. Duże pęcznienie mozaiki parkietowej oraz duże pęcznienie płyty pilśniowej spowodowało odspojenie mozaiki parkietowej od podłoża posadzki.

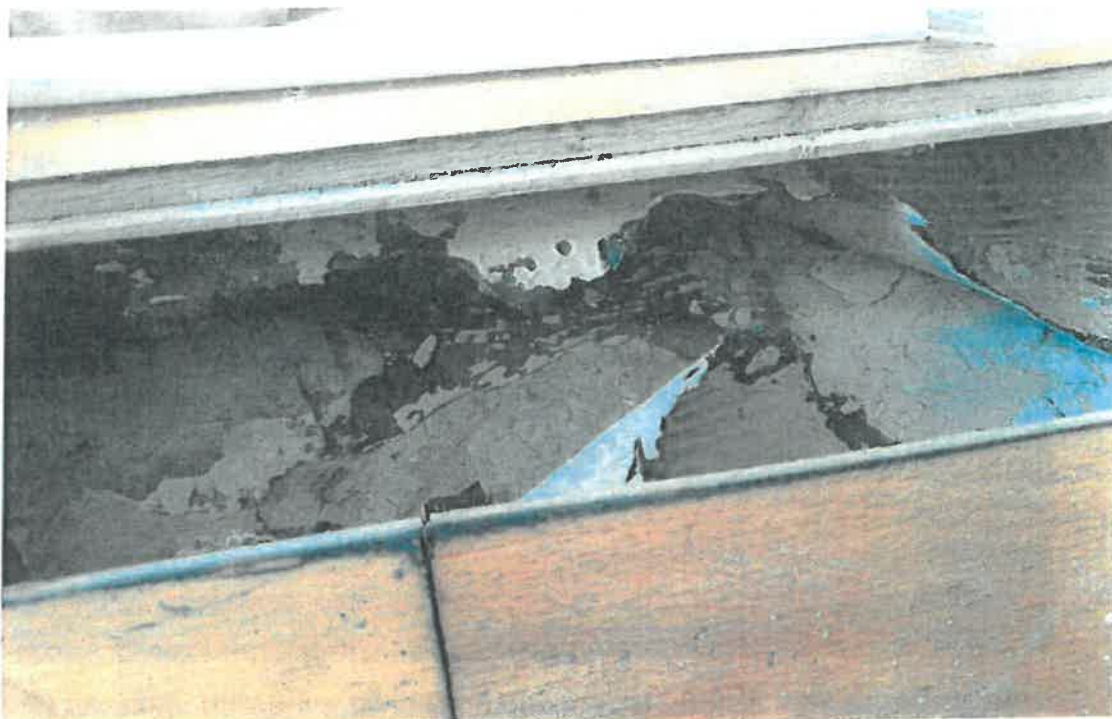
**Fotografia nr 58** – Widok uszkodzonej posadzki po zalaniu w pomieszczeniu nr 309.2 . Poniżej parkietu dębowego jako warstwa wyrównująca jest zastosowana płyta pilśniowa miękka. Duże pęcznienie parkietu oraz duże pęcznienie płyty pilśniowej spowodowało odspojenie parkietu od podłoża posadzki.

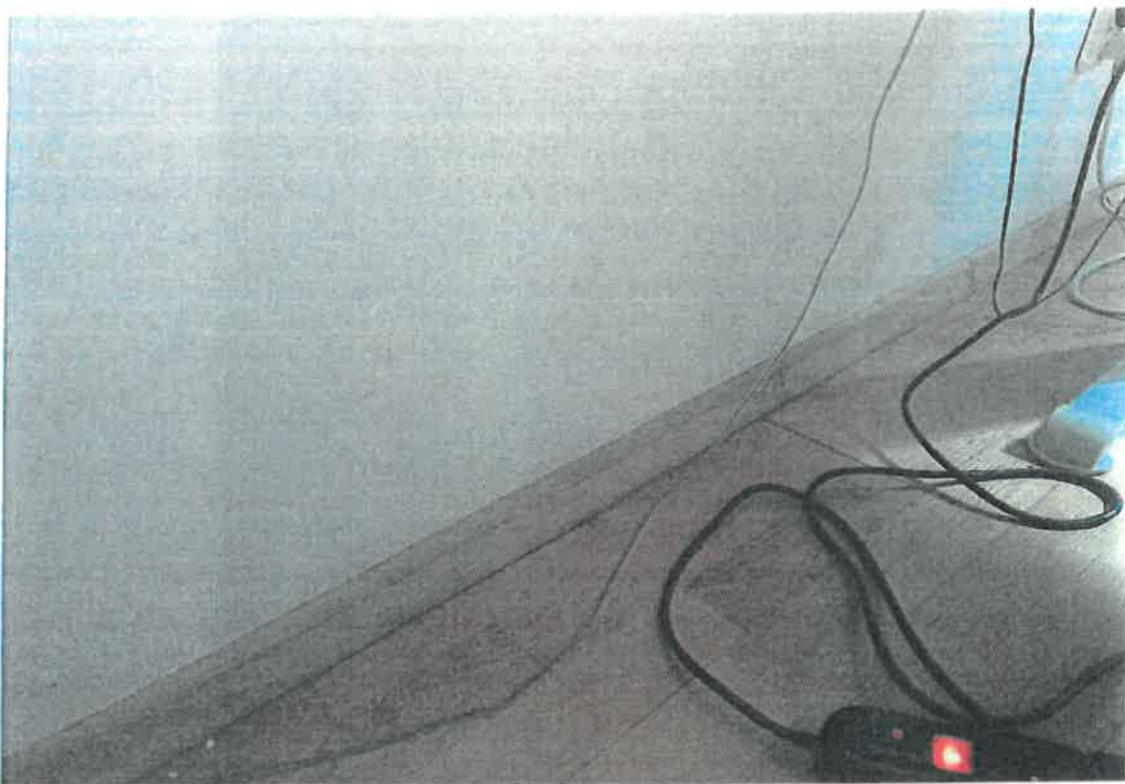
**Fotografia nr 60** – Widok uszkodzonego parkietu po zalaniu w pomieszczeniu nr 201.2 .

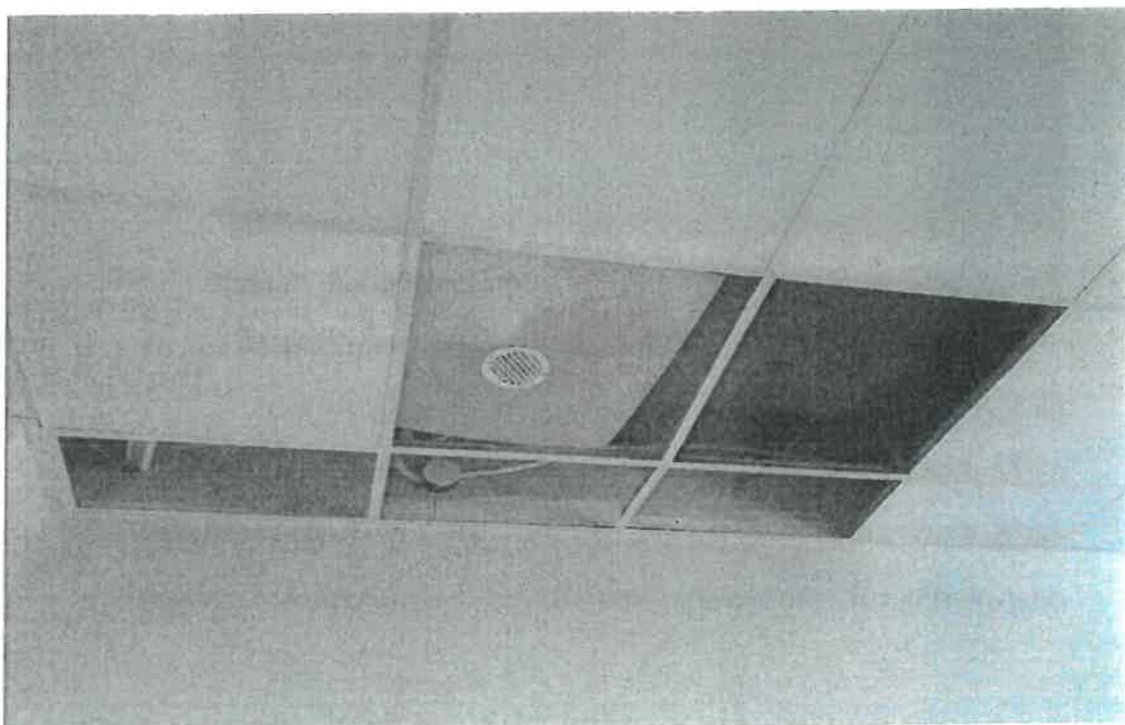
**Fotografia nr 61** – Zawilgocone porowate elementy stropu podwieszanego w pomieszczeniu nr 201. 2.

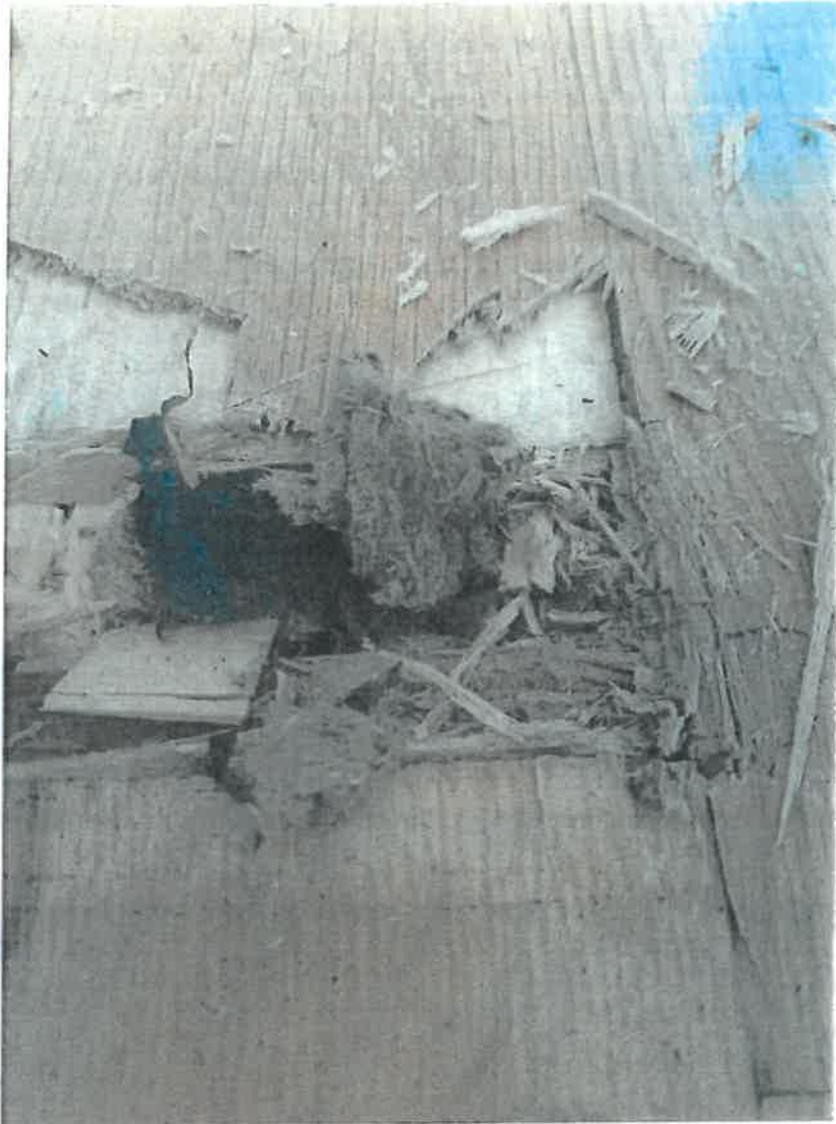
**Fotografia nr 62** – Widok uszkodzonej posadzki po zalaniu w pomieszczeniu nr 107.2 . Poniżej trójwarstwowej deski parkietowej jako warstwa wyrównująca jest zastosowana płyta pilśniowa miękka. Duże pęcznienie trójwarstwowej deski parkietowej oraz duże pęcznienie płyty pilśniowej spowodowało odspojenie trójwarstwowej deski parkietowej od podłoża posadzki.

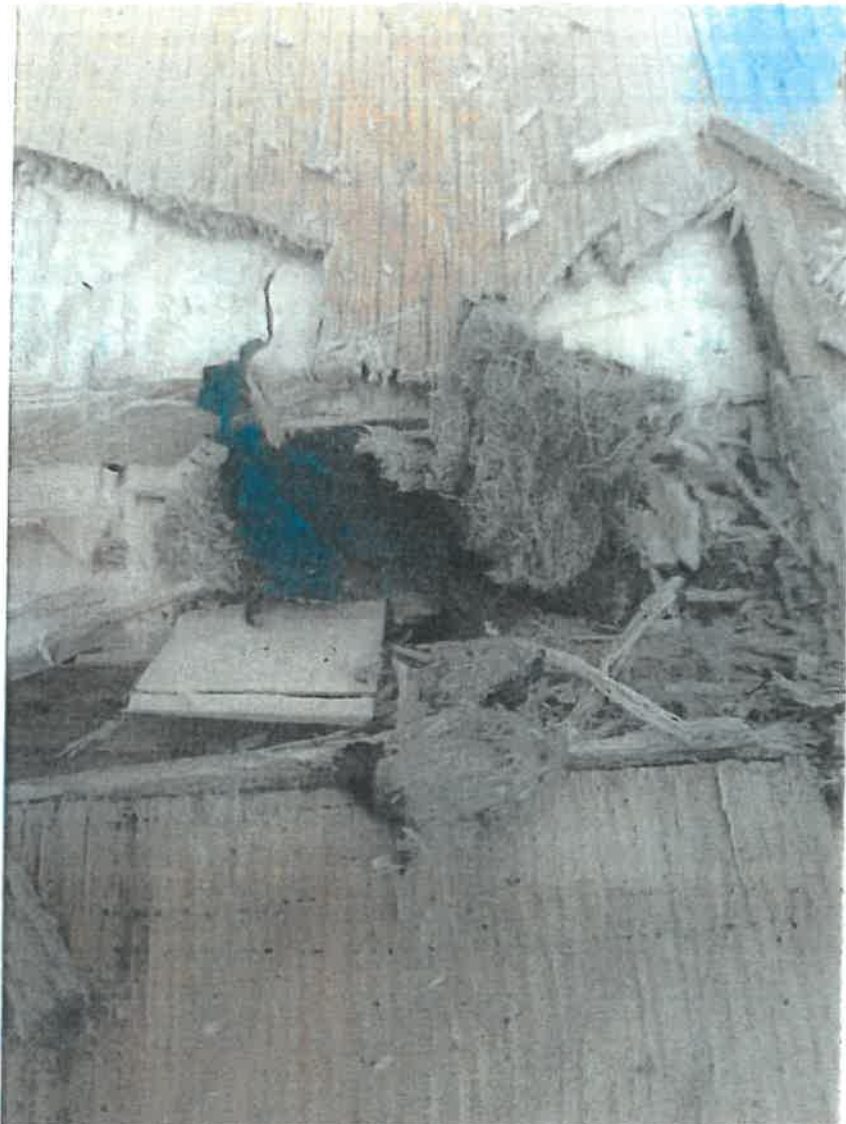
**Fotografia nr 63** – Widok uszkodzonej posadzki po zalaniu w pomieszczeniu nr 107.2 . Poniżej trójwarstwowej deski parkietowej jako warstwa wyrównująca jest zastosowana płyta pilśniowa miękka. Duże pęcznienie trójwarstwowej deski parkietowej oraz duże pęcznienie płyty pilśniowej spowodowało odspojenie trójwarstwowej deski parkietowej od podłoża posadzki.

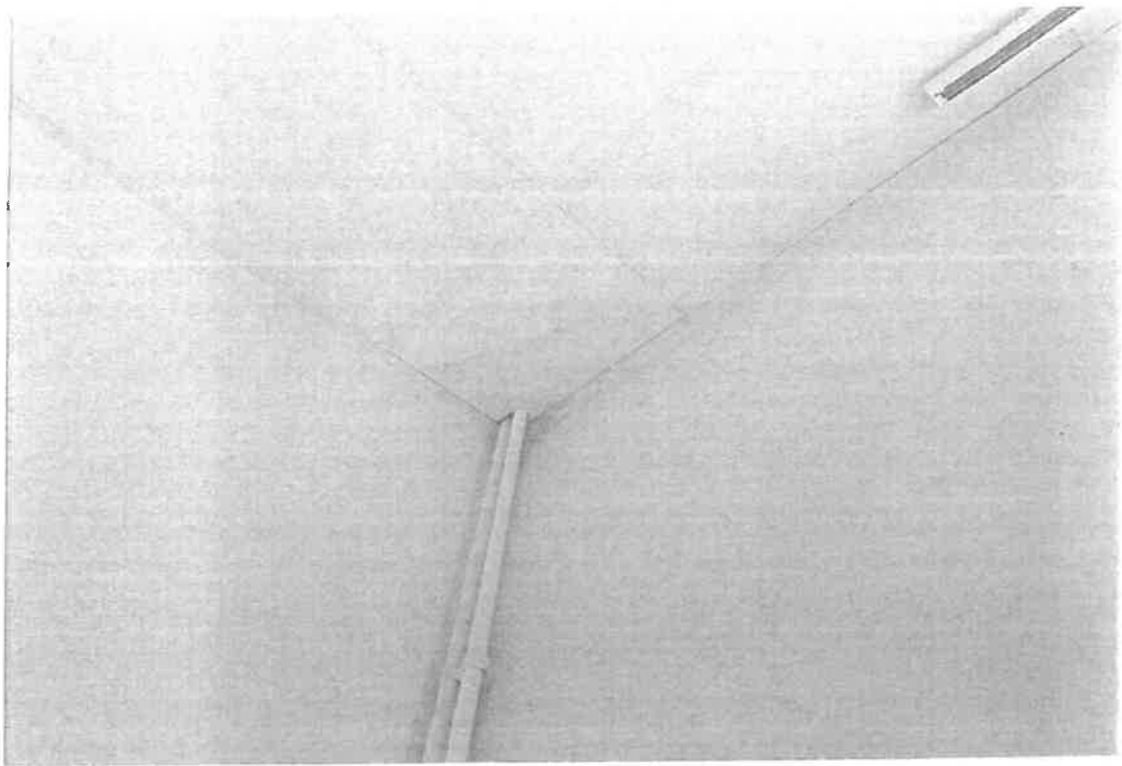
**Fotografia nr 64** – Zawilgocone porowate elementy stropu podwieszanego w pomieszczeniu nr 202. 2.

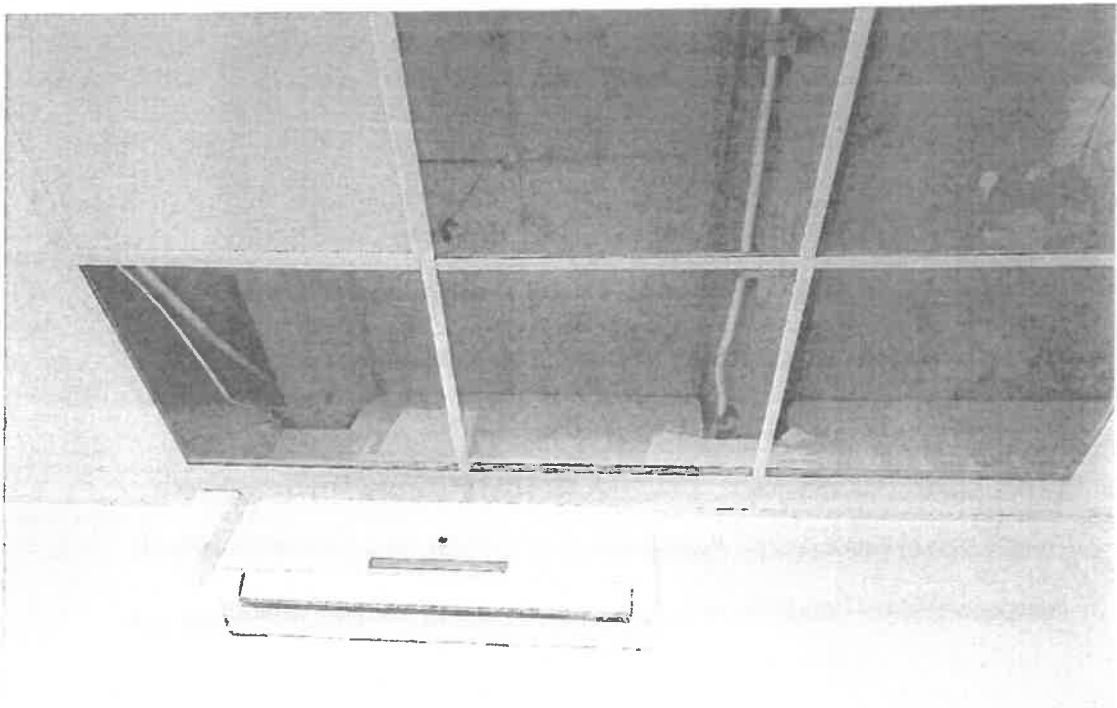
**Fotografia nr 65** – Zawilgocone porowate elementy stropu podwieszanego w pomieszczeniu nr 202.2. Powyżej widoczny jest zawilgocony właściwy betonowy strop.

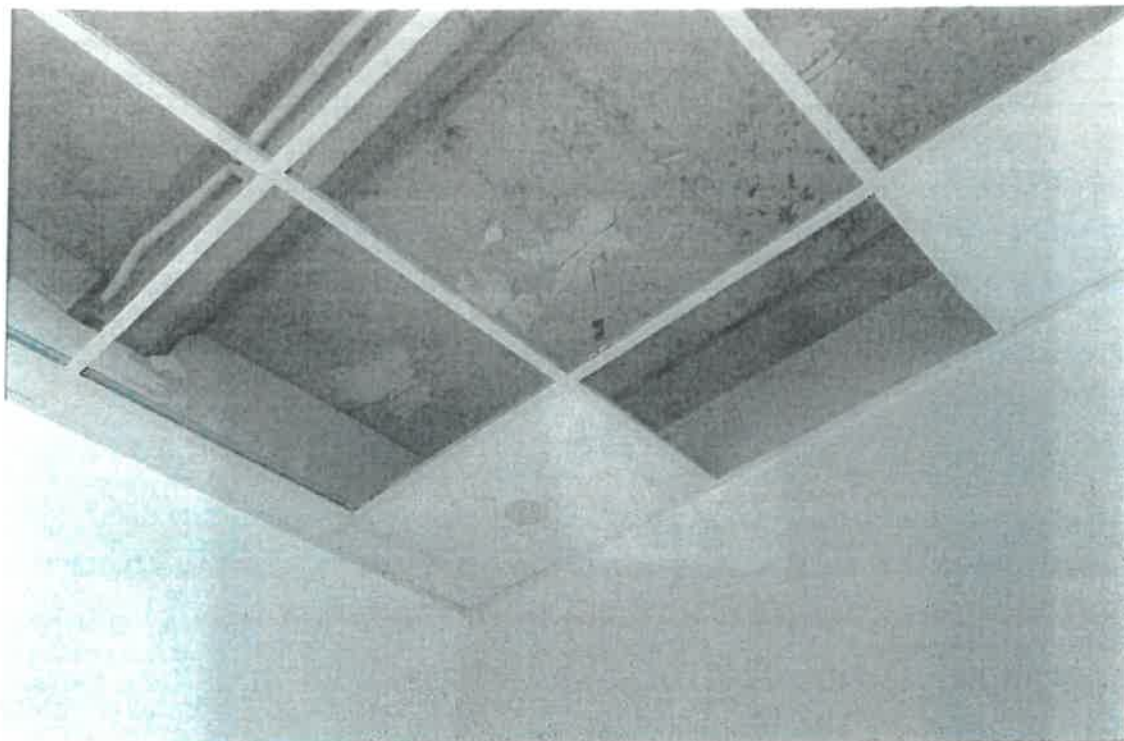
**Fotografia nr 66** – Zawilgocone porowate elementy stropu podwieszanego w pomieszczeniu nr 202.2. Powyżej widoczny jest zawilgocony właściwy betonowy strop.

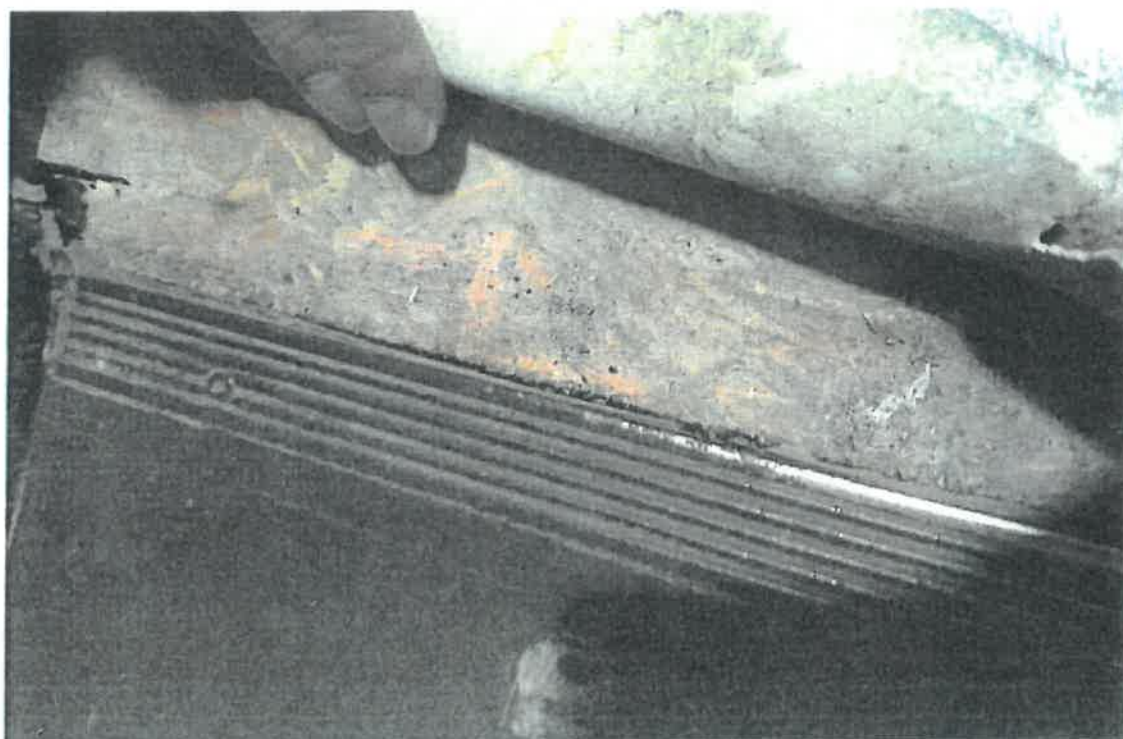
**Fotografia nr 67** – Widok zawilgoconej płyty OSB na posadzce w pomieszczeniu 203.2.

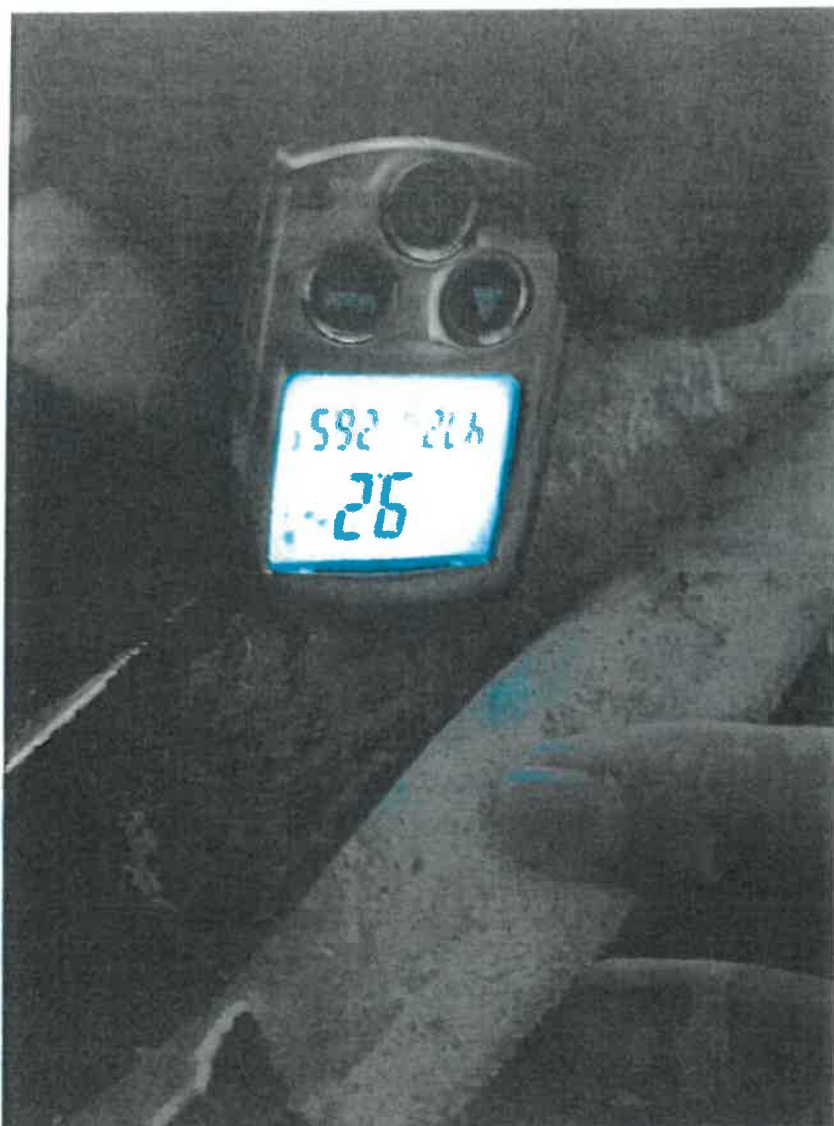
**Fotografia nr 68** – Pomiar wilgotności na powierzchni zawilgoconej płyty OSB na posadzce w pomieszczeniu 203.2. Wilgotność płyty OSB  $W_{\text{płyty OSB}} = 9,2\%$ .

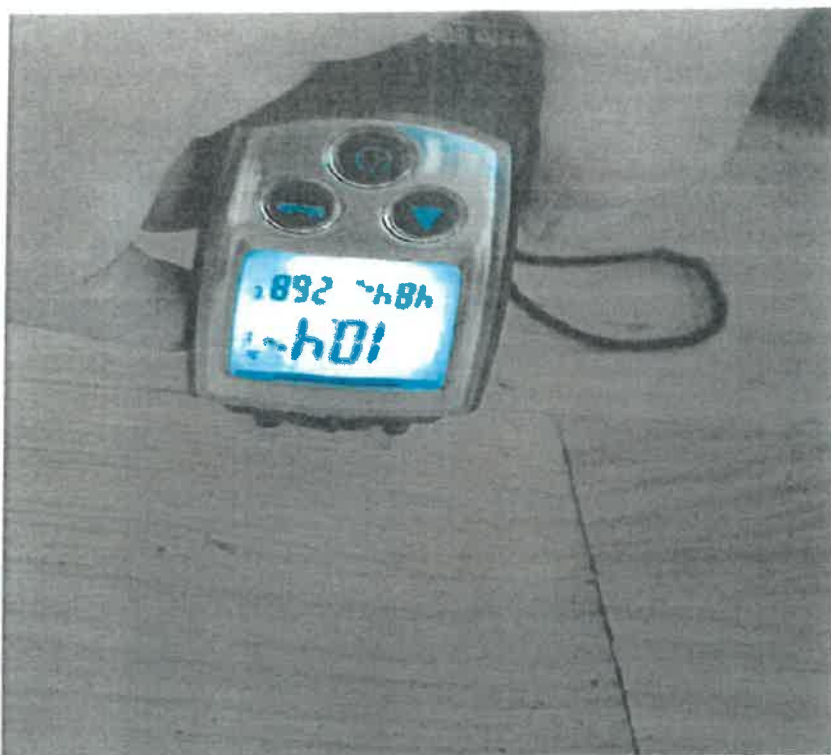
**Fotografia nr 70** – Pomiar wilgotności drewnianych trójwarstwowych paneli podłogowych w pomieszczeniu nr 102. Wilgotność paneli  $W_{\text{panelu}} = 10,4\%$ . Dokonano pomiaru wilgotności zewnętrznej warstwy panelu.

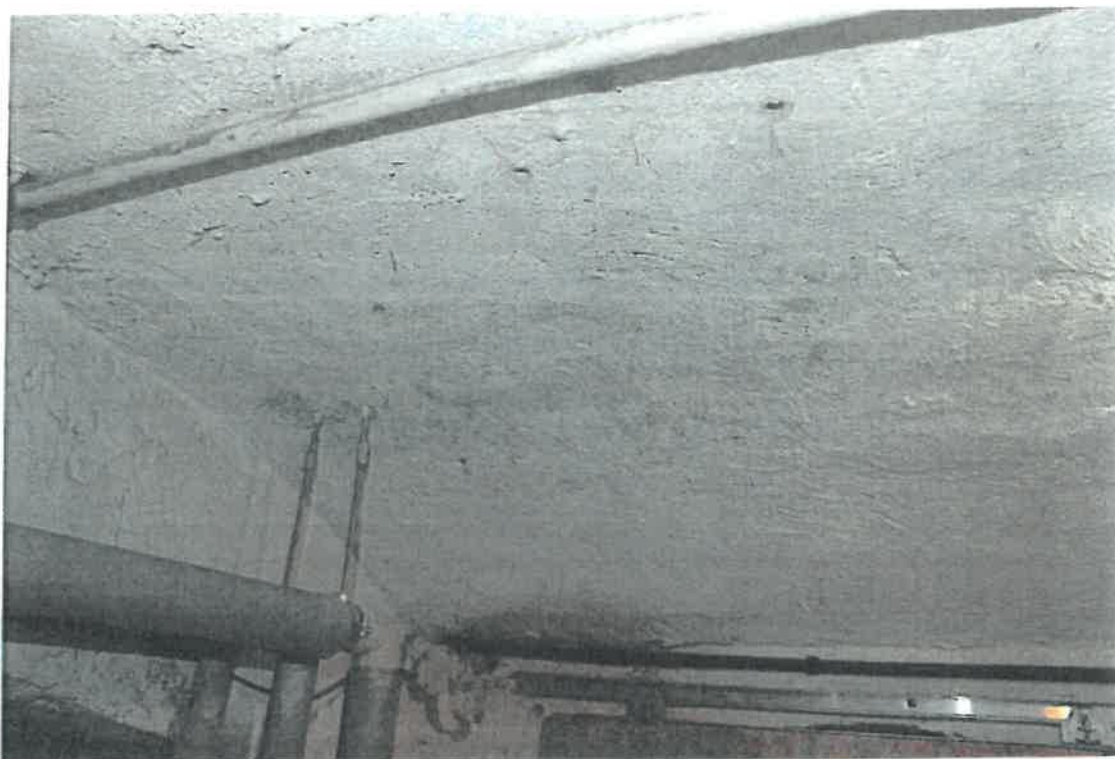
**Fotografia nr 74** – Widok stropu w pomieszczeniu piwnicy. Na powierzchni stropu piwnicy nie są widoczne zawilgocenia po zalaniu w budynku.

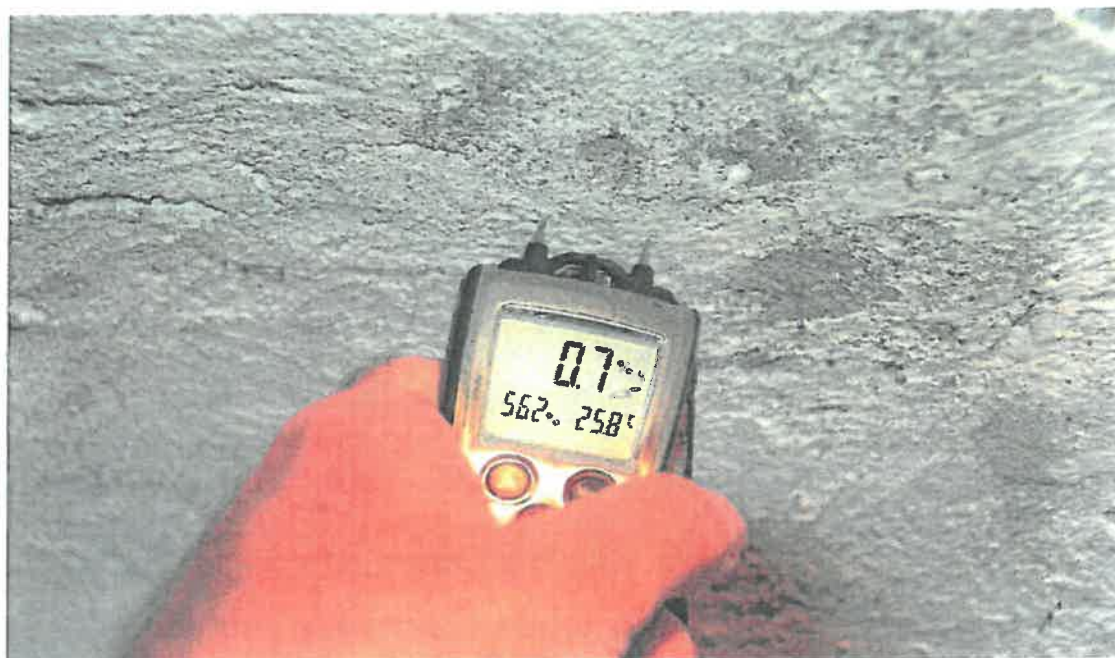
**Fotografia nr 75** – Pomiar wilgotności na powierzchni stropu piwnicy. Wilgotność stropu jest w normie. Strop w tej części piwnicy nie uległ dodatkowemu nawilżeniu przez wodę pochodzącą z zalania.

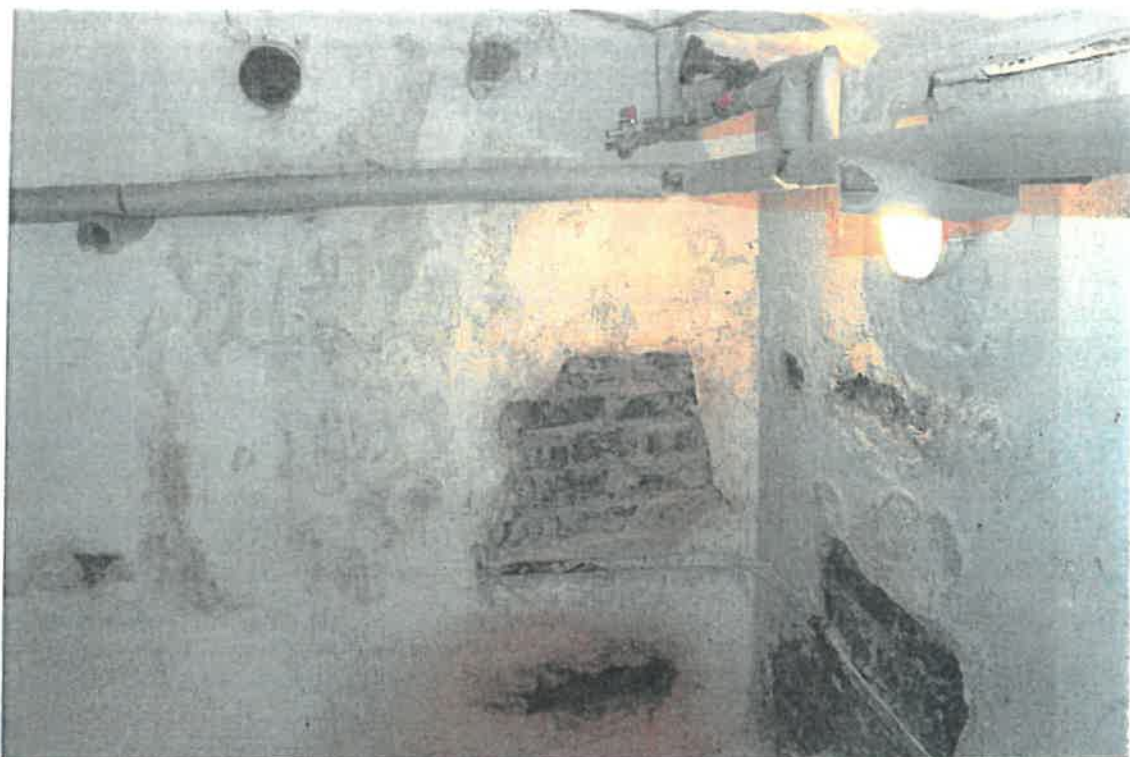
**Fotografia nr 76** – Widok starych ustabilizowanych zawilgoceń murów ścian fundamentowych piwnic. Korozja tynku nie pochodzi z zalania budynku.

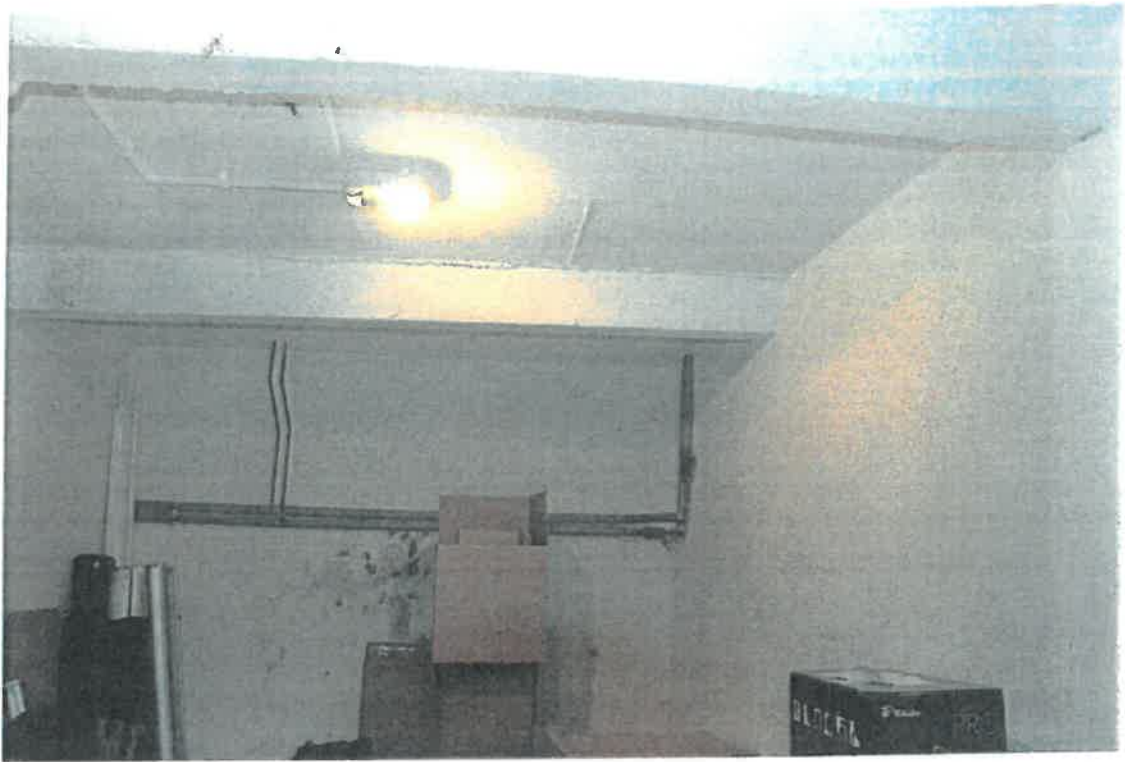
**Fotografia nr 78** – Widok starych ustabilizowanych zawilgoczeń murów stropów oraz ścian fundamentowych piwnic. Korozja tynku nie pochodzi z zalania budynku.
