# Ekspertyza

**Tytuł opracowania:** Ekspertyza dotycząca pomieszczeń Krajowej Izby Diagnostów Laboratoryjnych po zalaniu, w Warszawie przy ul. Konopackiej 4.

**Warszawa, 04 sierpnia 2023**

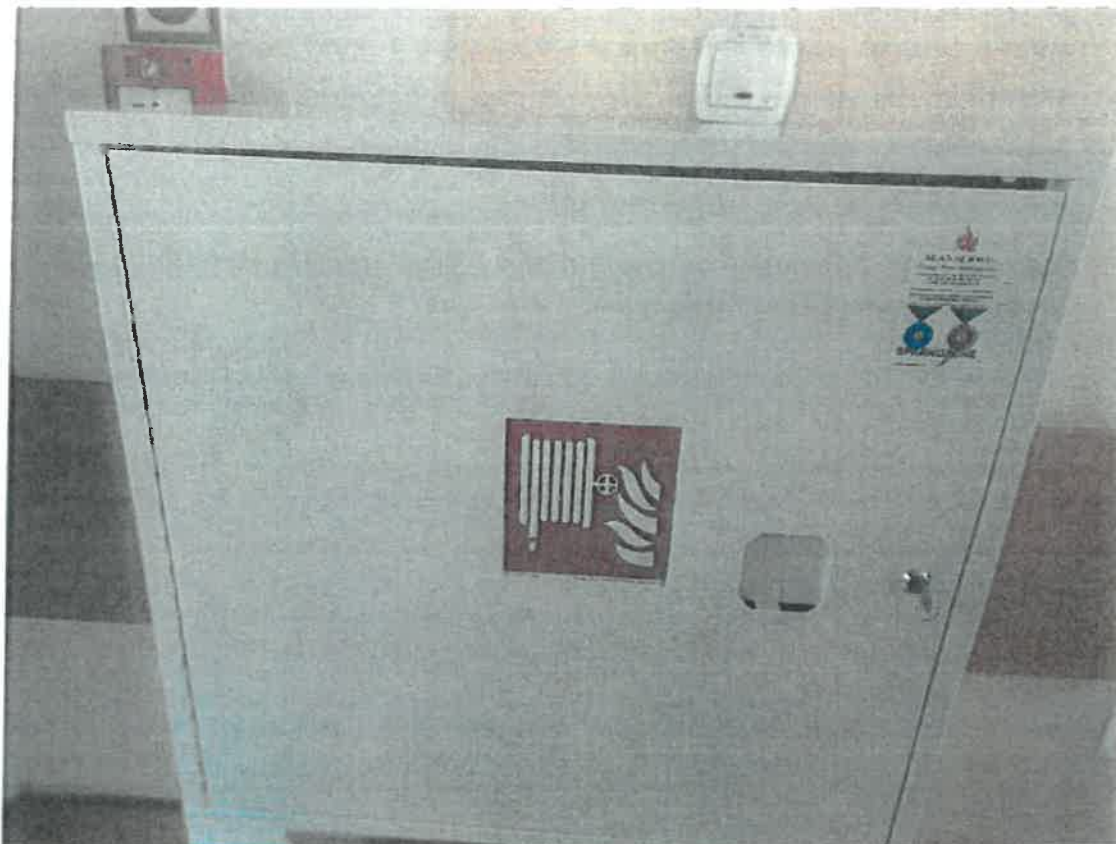
**Fotografia nr 1 – Widok skrzynki przeciwpożarowej na piątym piętrze.**

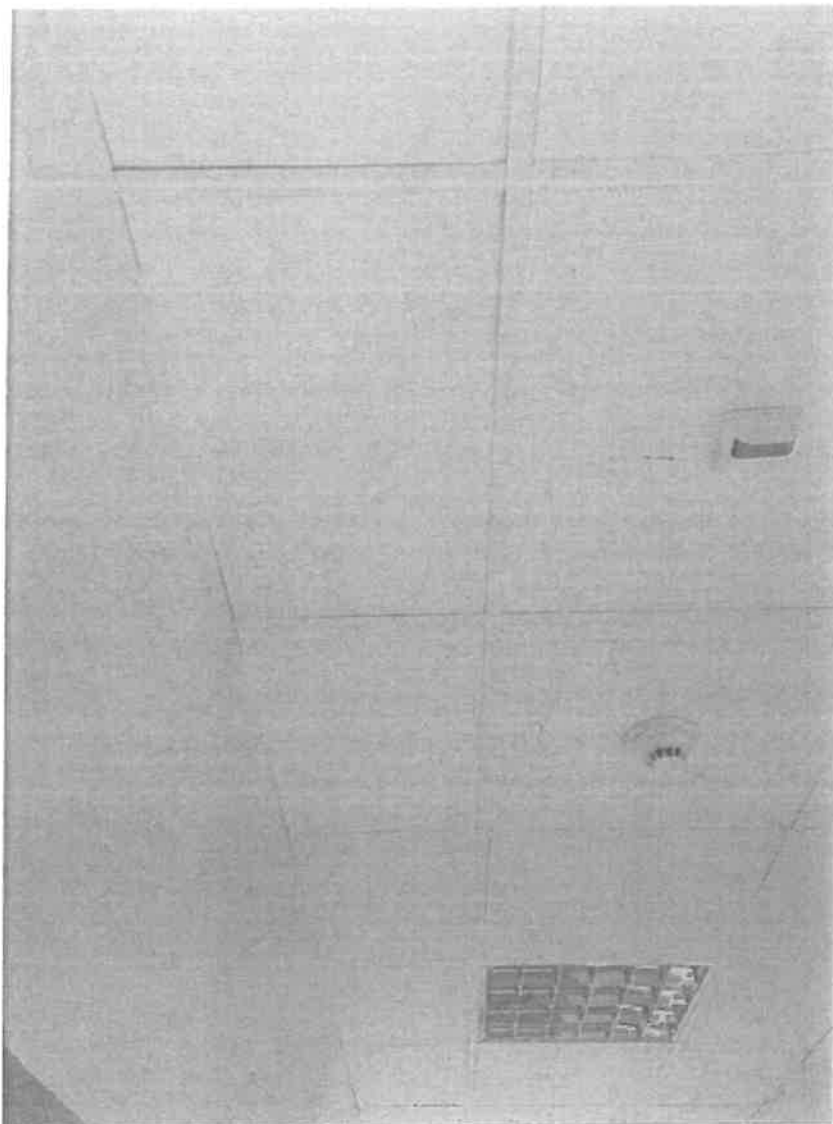
**Fotografia nr 20** – Zalane kasetony sufitu podwieszanego w obrębie pomieszczenia nr 508.2 .

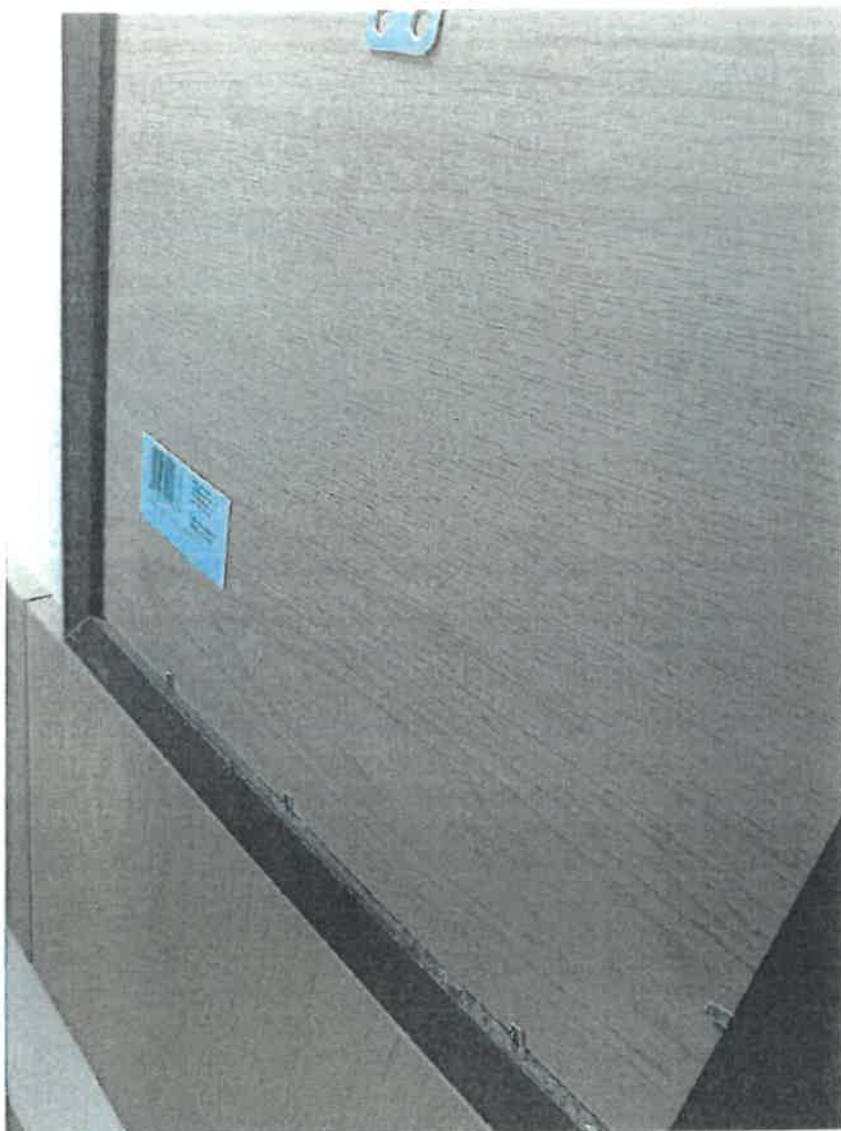
**Fotografia nr 35 – Wybrzuszone plecy obrazka z powodu nadmiernej wilgoci.**

Obrazek wisiał na ścianie korytarza czwartego piętra.

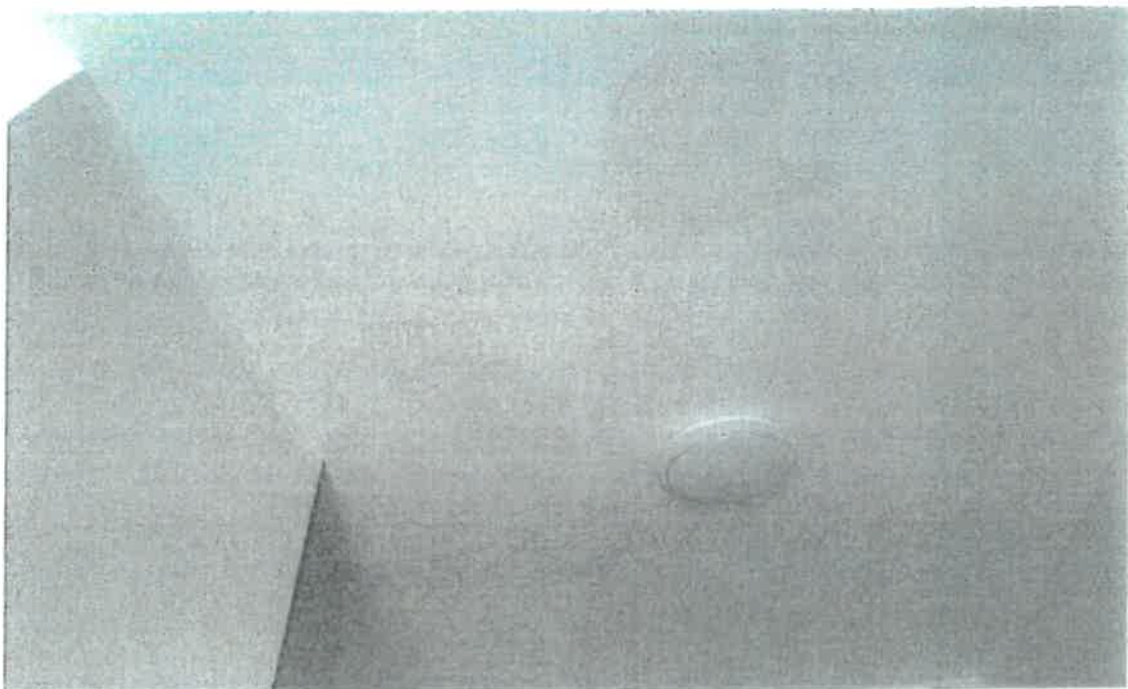
**Fotografia nr 44** – Plamy na suficie w pomieszczeni nr 407.2. Plamy te spowodowane są zalaniem.

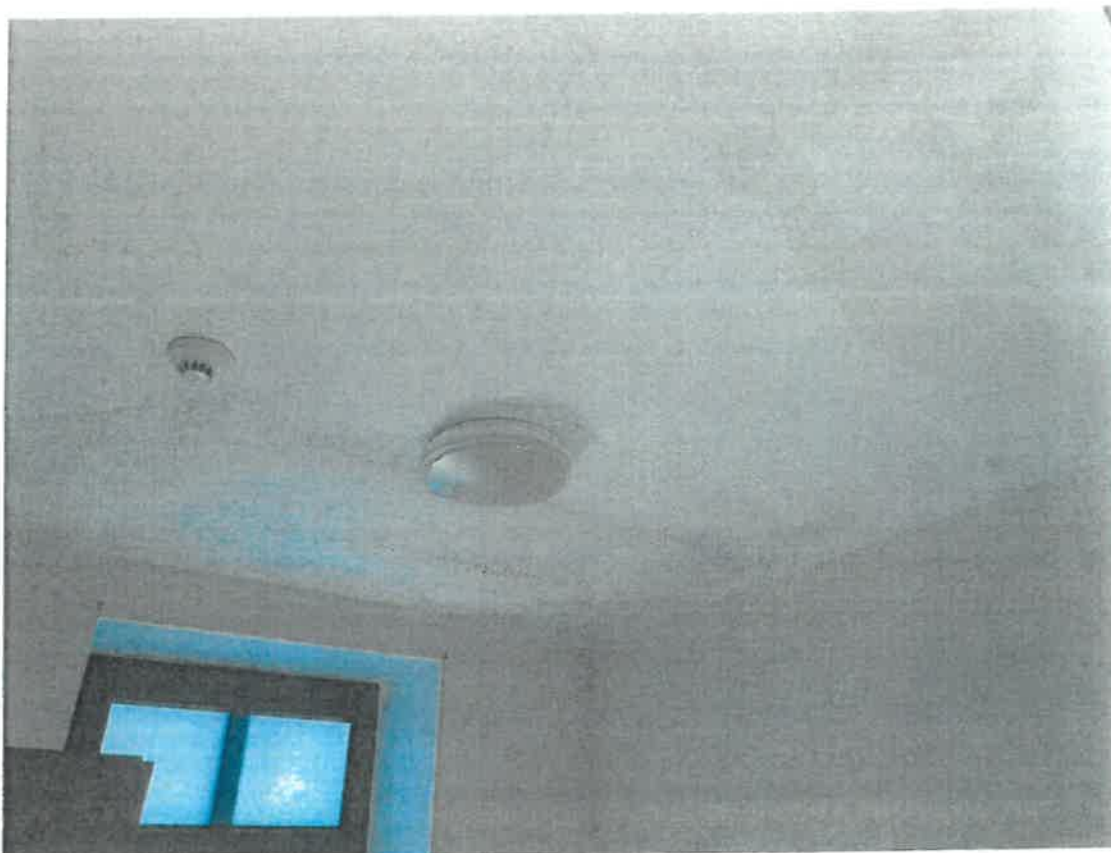
**Fotografia nr 45** – Plamy na suficie w pomieszczeni nr 403.2. Plamy te spowodowane są zalaniem.

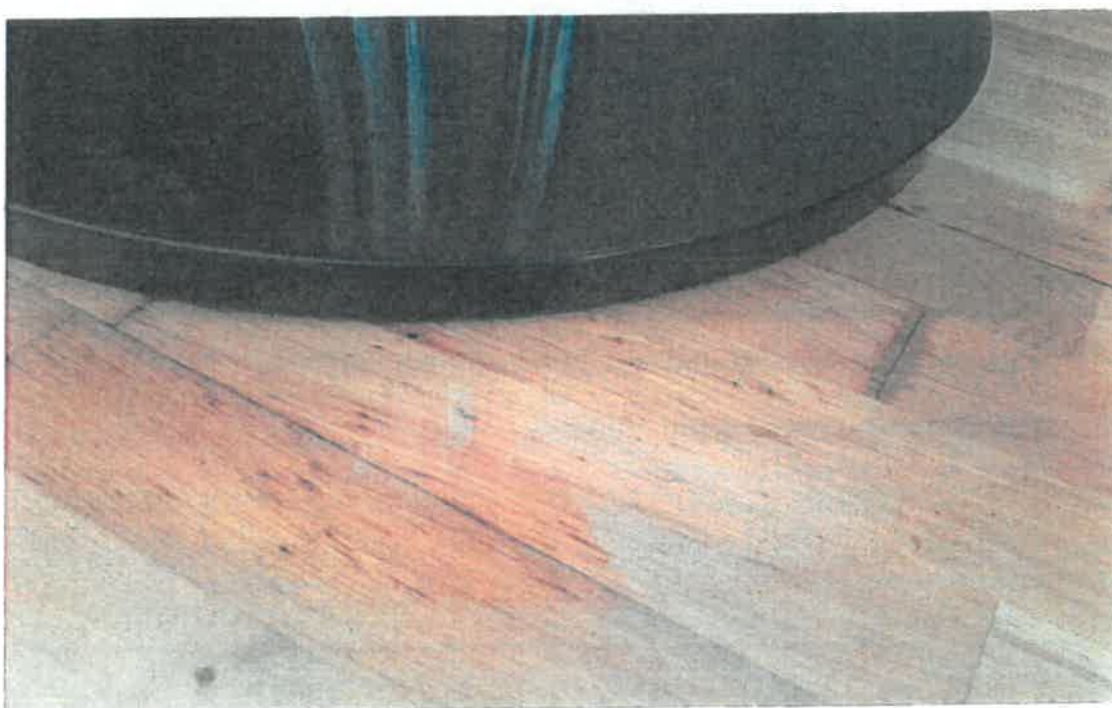
**Fotografia nr 71** – Wilgotna plama po zalaniu na powierzchni drewnianych trójwarstwowych paneli podłogowych w pomieszczeniu nr 102.

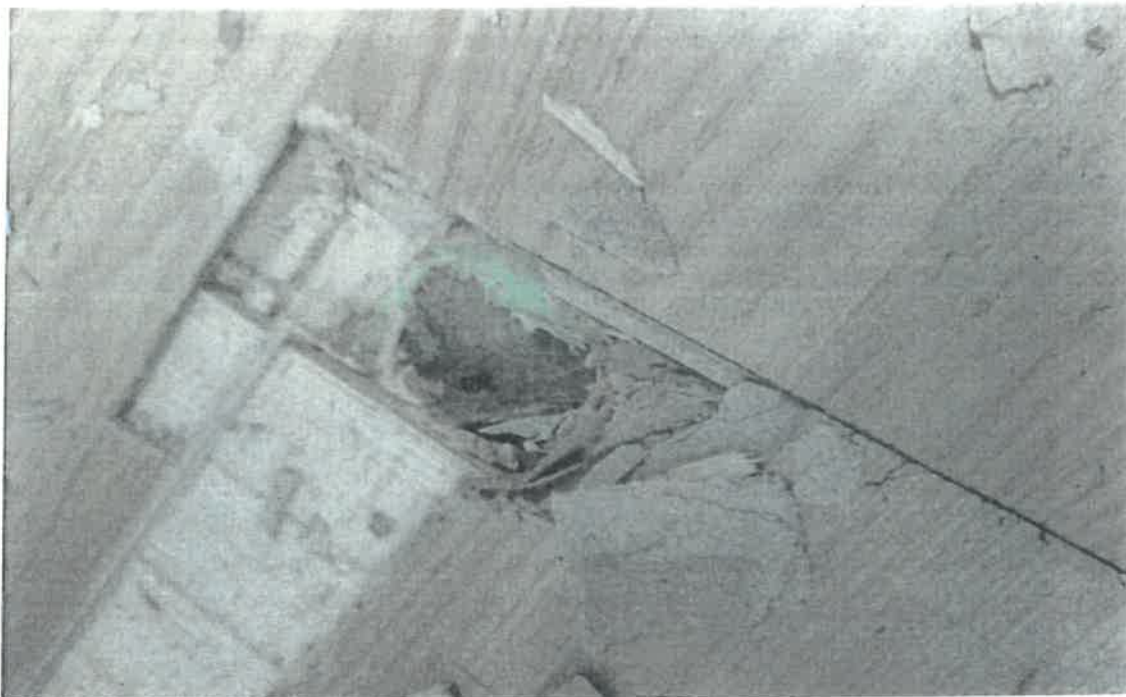
**Fotografia nr 72** – Widok płyty pilśniowej miękkiej poniżej drewnianych trójwarstwowych paneli podłogowych w pomieszczeniu nr 102.

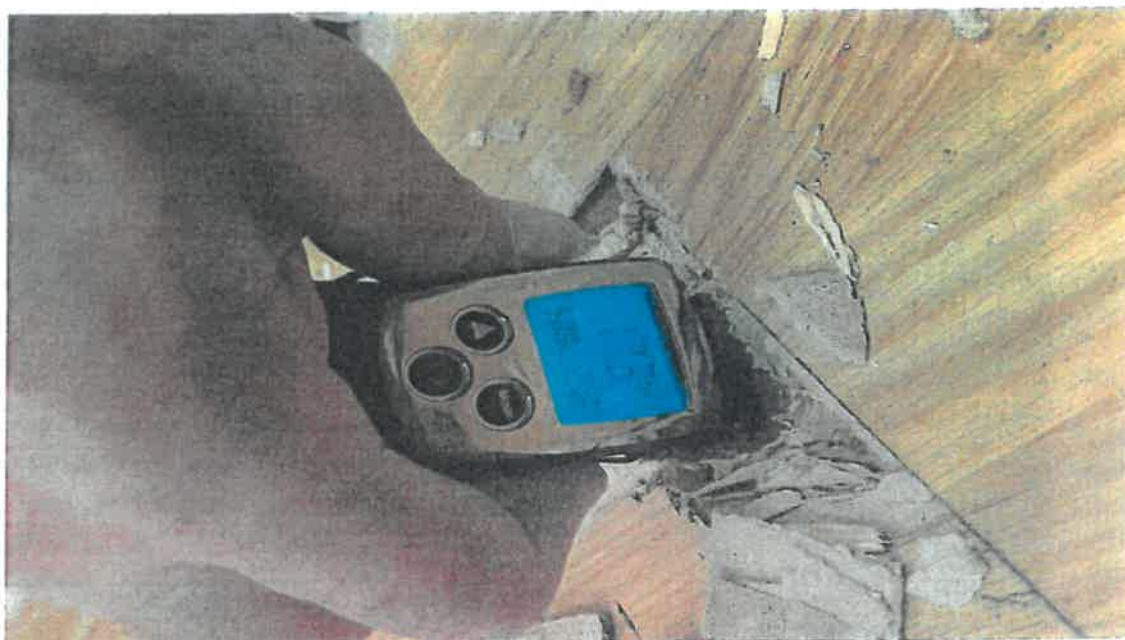
**Fotografia nr 73** – Pomiar wilgotności drewnianych trójwarstwowych paneli podłogowych w pomieszczeniu nr 102. Wilgotność paneli  $W_{\text{panelu}} = 17,3\%$ . Dokonano pomiaru wilgotności wewnętrznej warstwy panelu.
